# Tilstandsrapport

Boligbygg med flere boenheter

Skiveien 238, 1415 OPPEGÅRD

Befaringsdato: 17.03.2026

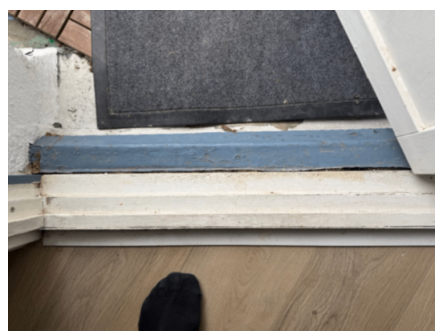
- Det er påvist avvik rundt innsettingsdetaljer.
- Karmene i dører er værslitte utvendig og det er sprekker i trevirket.
- Det er påvist andre avvik:

Beslaget ved terskelen er mangelfullt montert, noe som gjør konstruksjonen noe ekstra sårbar for eksponering av fukt.

Dørvrideren er skadet/ødelagt.

Beslag bør monteres korrekt for å sikre overgangen og skjerme mot utvendige påkjenninger. Manglende beslag ved terskler gjør overgangen mellom dør og konstruksjon mer utsatt for værpåkjenning. Over tid kan dette gi økt fuktbelastning på underliggende materialer, med risiko for oppfukting av treverk, redusert levetid på konstruksjonen, og i verste fall utvikling av råte dersom forholdet får utvikle seg.

En skadet dørvrider gjør det vanskeligere å åpne og lukke balkongdøren som normalt. Dersom døren ikke lar seg lukke skikkelig, kan det trekke og gi varmetap. I enkelte tilfeller kan funksjonssvikt også gjøre døren mindre egnet som rømningsvei. Det anbefales å reparere eller bytte dørvrider slik at døren fungerer som den skal.

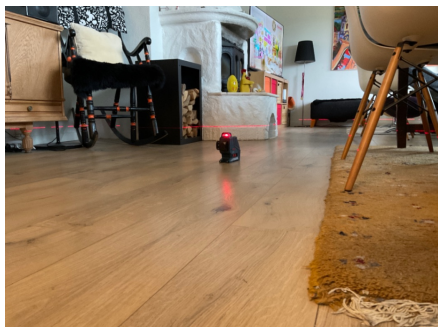
Laseren ble plassert på gulvet mellom stuen og gangen. Det ble kontrollert i retning yttervegger og på totalt 20 punkter i leiligheten. Største avvik mellom laveste og høyeste punkt er ca 40 mm.

- Målt høydeforskjell på over 30 mm gjennom hele rommet. Tilstandsgrad 3 gis med bakgrunn i standardens krav til godkjente måleavvik.

Alle typer gulvbelegg har krav til underlaget og det vil være nødvendig med oppretting før eksempelvis legging av ny parkett. Dersom man legger parkett eller andre belegg uten å hensynta underlaget vil det høyst sannsynlig medføre oppsprekking i skjøter og knirk.

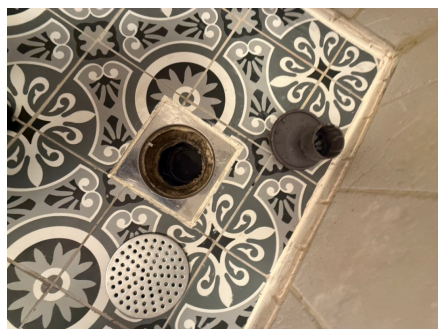
Manglende dokumentasjon og skjult utførelse gir usikkerhet rundt hvordan tettesjikt er etablert. Risiko for lekkasjer og fuktskader kan ikke utelukkes, men det er ikke registrert symptomer på skade ved befaring. Det anbefales å innhente dokumentasjon på utførelse av membran/tettesjikt dersom dette finnes. Dersom dokumentasjon ikke kan fremskaffes, bør brukeren være kjent med risikoen knyttet til skjult løsning. Ingen umiddelbare tiltak vurderes som nødvendige ut fra observasjoner gjort ved befaring. Det anbefales at sluk renses jevnlig slik at man unngår opphopning av vann i sluket. En slik opphopning øker belastning på membran og overgang og faren for en eventuell lekkasje øker betraktelig.

Når både membran og sluk nærmer seg eller har passert forventet levetid, øker risikoen for fuktskader og lekkasjer – særlig siden det ikke kan dokumenteres fagmessig utførelse. Selv om det ikke er registrert synlige lekkasjesymptomer per i dag, anbefales hyppig oppfølging av våtrommet i årene som kommer. Eventuelle tegn til uønsket fukt eller lukt bør følges opp umiddelbart. Ved fremtidig oppussing bør det legges til grunn at full rehabilitering med ny membran og nytt sluk er nødvendig for å møte dagens krav til tetthet i våtsoner.

- Det må innhentes dokumentasjon. Manglende membran/tettesjikt medfører risiko for lekkasjer og fukt i konstruksjonen.
- Overvåk tilstanden jevnlig. For å få tilstandsgrad 0 eller 1 må tettesjiktet skiftes ut, men tidspunktet for når dette er nødvendig er vanskelig å si noe om.

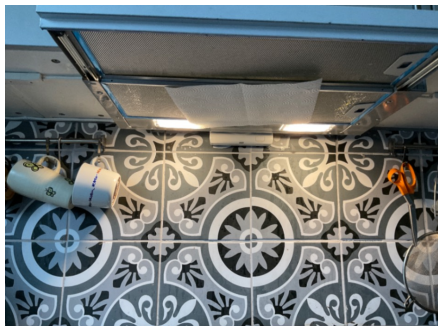
Kjøkkeninnredningen fremstår skjevt montert (målt avvik ca. 20 mm). Dette vurderes å skyldes skjevheter i underlaget (gulv/vegger) som ikke er tilstrekkelig hensyntatt ved montering.

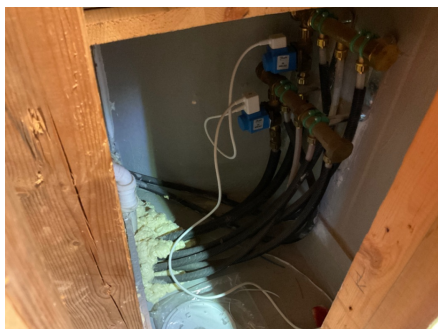
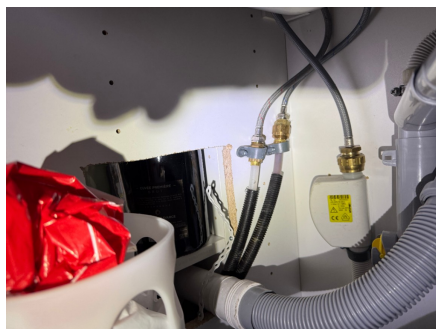
Gjelder i kjøkkenbenken. Tettemuffer skal etableres slik at lekkasjevann ledes tilbake til rørskapet og videre til rom med sluk e.l.

Det bør etableres tettemuffer på rørene i kjøkkenskapet slik at eventuelt lekkasjevann ledes tilbake til fordelerskapet og til rom med sluk, slik hensikten med systemet er. Om det oppstår en lekkasje i dette systemet, er det en sjanse for at lekkasjen ikke blir oppdaget tidlig og forårsaker unødvendig skade.

Ved eventuelt utbedringer, skifte eller annet vedlikeholdsarbeid på røranlegget, vil det bli unødvendig mye jobbe med søk når kursene ikke er merket med lengde og hvor de leder vann.
