Skiveien 238, 1415 OPPEGÅRD

**Lys og gjennomgående 3-roms  
leilighet i firemannsbolig.  
Vestvendt balkong. Gangavstand  
til off. kommunikasjon.**

Befaringsdato: 17.03.2026

Rapportdato: 18.03.2026

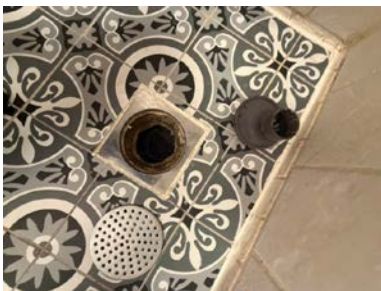
#### Punkt 2;

Når både membran og sluk nærmer seg eller har passert forventet levetid, øker risikoen for fuktskader og lekkasjer – særlig siden det ikke kan dokumenteres fagmessig utførelse. Selv om det ikke er registrert synlige lekkasjesymptomer per i dag, anbefales hyppig oppfølging av våtrommet i årene som kommer. Eventuelle tegn til uønsket fukt eller lukt bør følges opp umiddelbart. Ved fremtidig oppussing bør det legges til grunn at full rehabilitering med ny membran og nytt sluk er nødvendig for å møte dagens krav til tetthet i våtsoner.

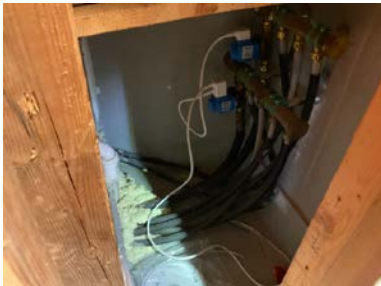
## Punkt 2;

Ved eventuelt utbedringer, skifte eller annet vedlikeholdsarbeid på røranlegget, vil det bli unødvendig mye jobbe med søk når kursene ikke er merket med lengde og hvor de leder vann.
