# Tilstandsrapport

Boligbygg med flere boenheter

Eplehagen 2 , 2040 KLØFTA

Befaringsdato: 11.03.2026

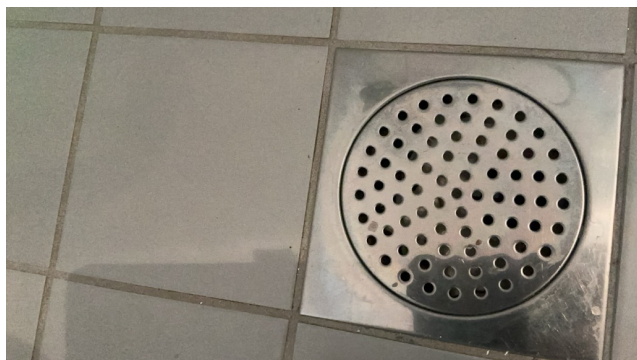
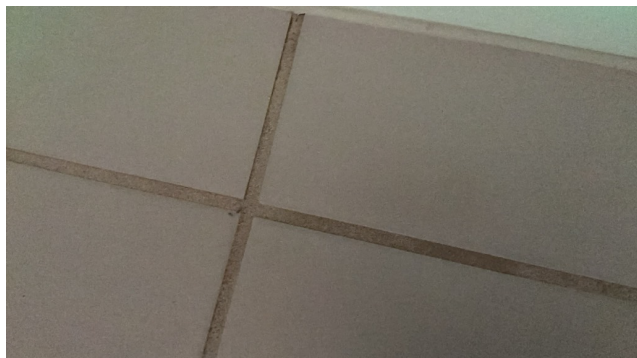
Slitte og misfargede fuger er registrert. Rommet har mer enn halvparten av forventet brukstid oppnådd. Rommet må brukes med forsiktighet og det må følges med på konstruksjonene da risikoen for skader er stor.

Rommet fungerer med dagens tilstand. Det er ikke behov for utbedringstiltak siden våtrommet fungerer i dag, men ut ifra alder kan skader plutselig oppstå på eldre våtrom.

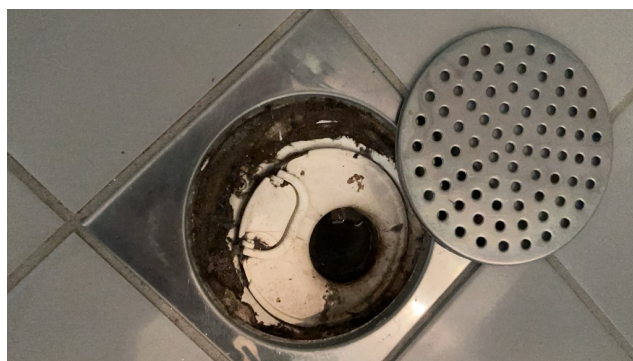
### TG 2 Sluk, membran og tettesjikt

- Det er viktig å merke seg at levetiden til en membran varierer basert på kvalitet, installasjon og bruk. Eldre membraner kan bli sprø og sprekke opp, noe som fører til at de mister sin vanntettende funksjon. Dette kan resultere i vannlekkasjer gjennom vegger og gulv og fuktskader.

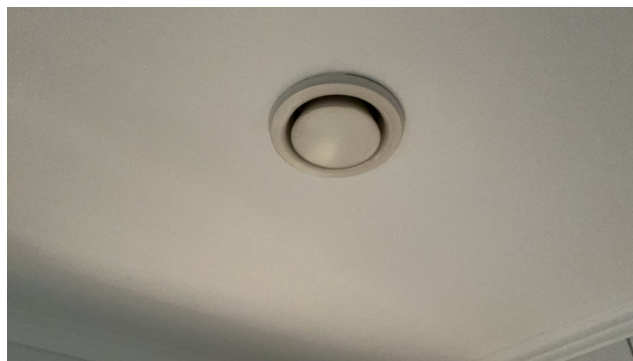
## TG 2 Ventilasjon

Ventilasjonen i boligen tilfredsstiller ikke dagens krav til klima og miljø. Boligen fungerer med dette avviket, men det bør vurderes energibesparende tiltak.

Ventileringen er ikke i henhold til dagens krav. Tiltak må vurderes ut fra bruk/behov.
