Tilstandsrapport

📍 Bygdøy allé 62C , 0265 OSLO

gnr. 212, bnr. 50, snr. 13

Oppdragsnr.: 11114-2192

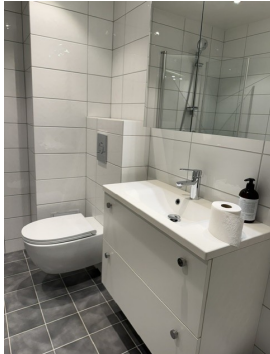
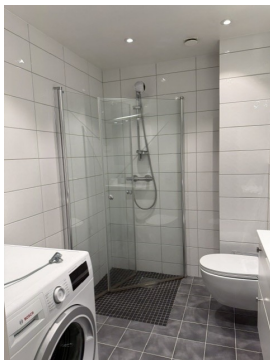
Det er stedvise løse silikonfuger i overgang gulv/vegg.

Fuger bør utbedres.

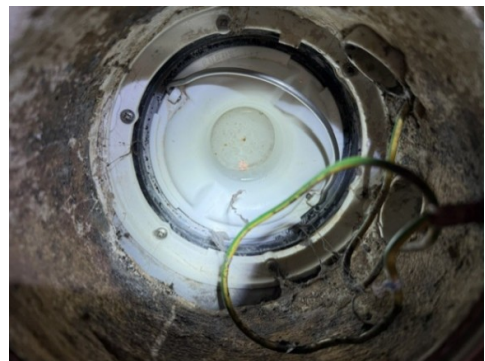
Plastsluk med udokumentert utførelse på membran.

- Mer enn halvparten av forventet brukstid er passert på membranløsningen.
- Mer enn halvparten av forventet brukstid er passert på slukløsningen.

- Det er viktig å merke seg at levetiden til en membran varierer basert på kvalitet, installasjon og bruk. Eldre membraner kan bli sprø og sprekke opp, noe som fører til at de mister sin vanntettende funksjon. Dette kan resultere i vannlekkasjer gjennom vegger og gulv og fuktskader.
- Overvåk tilstanden jevnlig. For å få tilstandsgrad 0 eller 1 må slukløsningen skiftes ut og sannsynligvis må også membransjiktet skiftes/utbedres. Det er imidlertid vanskelig å si noe om tidspunktet for når dette er nødvendig.

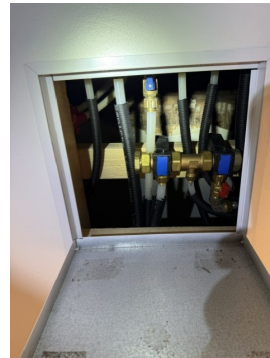
Det er en blanding av eldre kobberør og rør i rør opplegg fra 2010 i boligen. Koblingspunkt til rør i rør er i himling på bad.

- Mer enn halvparten av forventet brukstid er passert på innvendige vannledninger.

- Det er ikke behov for utbedringstiltak siden anlegget fungerer i dag, men ut ifra alder kan skader plutselig oppstå på eldre anlegg.

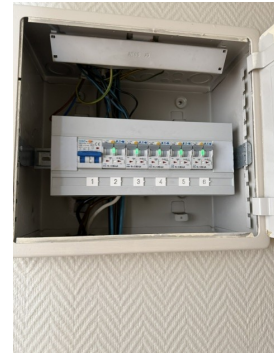
Det er el-anlegg med en blanding av eldre og nyere komponenter, stikkontakter, brytere m.m. Det er sikringssskap med nyere automatsikringer.

Ja Utvidet kontroll på noe eldre el-anlegg/el-anlegg uten samsvarserklæring anbefales alltid.
