Tilstandsrapport

Enebolig

Herrefosserveien 31, 1894 RAKKESTAD

Befaringsdato: 28.05.2024

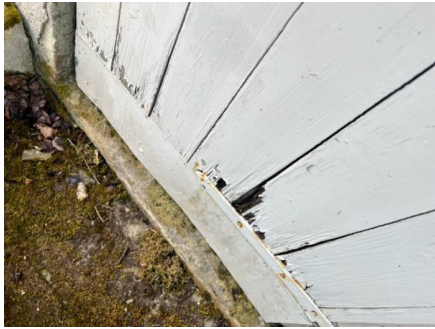
Balkonger, terrasser og rom under balkonger

- Rekkverket er for lavt i forhold til dagens krav til rekkverkshøyder.
- Det er værslitt/oppsprukket trevirke/trepaneler.
- Oppbyggingen av terrasse/balkong øker faren for skjulte skader i konstruksjonene.

- Påvist noe værslitt trevirke/sprekker samt vedlikeholdsbehov på veranda.

- Bjelker til veranda er montert inn i veggkonstruksjonen, dette gir økt risiko for fuktskader i vegg. Krypkjelleren i området er ikke inspisert grunnet manglende adgang på befaringsdagen.

- Det må gjennomføres ytterligere undersøkelser.
- Det er ikke krav om utbedring av rekkverkshøyde opp til dagens forskriftskrav.
- Lokal utbedring/utskifting bør utføres.

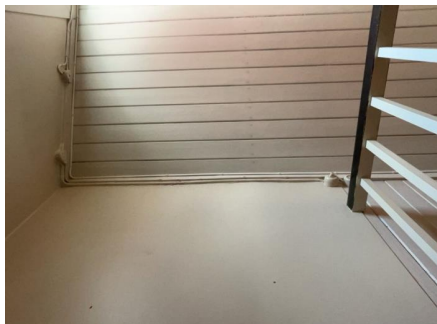
TG 3 Etasjeskille/gulv mot grunn

- Målt høydeforskjell på over 20 mm innenfor en lengde på 2 meter. Tilstandsgrad 3 gis med bakgrunn i standardens krav til godkjente måleavvik.
- Målt høydeforskjell på over 30 mm gjennom hele rommet. Tilstandsgrad 3 gis med bakgrunn i standardens krav til godkjente måleavvik.

- Det ble foretatt kontroll på planhetsavvik ved hjelp av en punkt laser, målt totalt 70 mm avvik i gangen i 2. etasje, lokalt ble det målt 40 mm over 2 meter. Generelt store forskjeller i 2. etasje. I 1. etasje ble det målt mellom 5 - 9 mm avvik.

- For å få tilstandsgrad 0 eller 1 må høydeforskjeller rettes opp. Det vil imidlertid sjelden være økonomisk rasjonelt som et enkeltstående tiltak i en bolig som dette. Dersom boligen en gang skal renoveres, kan man vurdere slike tiltak.

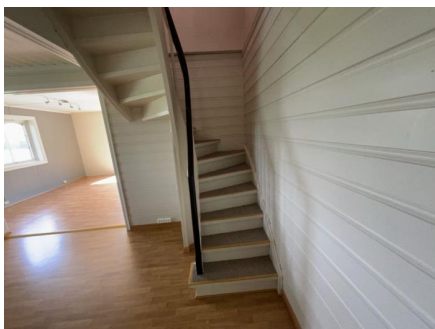
📍 TG 2 Innvendige dører

- Det er påvist avvik som tilsier at det bør foretas tiltak på enkelte dører.

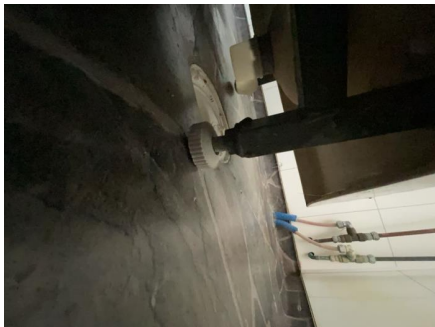
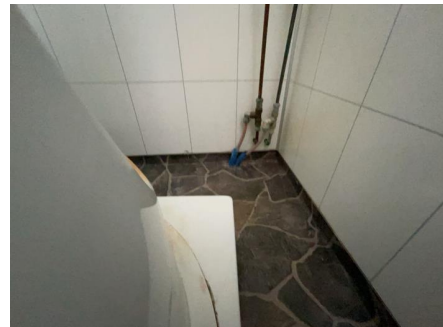
- Det er påvist mangelfull/feil utførelse rundt rørgjennomføringer e.l. som gir fare for fukt i konstruksjonen i våtsone.
 - Mer enn halvparten av forventet brukstid er passert på membranløsningen.

- Mer enn halvparten av forventet brukstid er passert på slukløsningen.
 - Sluk har begrenset mulighet for inspeksjon og rengjøring.
- Over halvparten av forventet brukstid på tettesjikt og sluk er passert, og det er usikkert om tettesjiktet er rustet for dagens bruk med utstrakt dusjing og vannsøl. Tilstand forutsetter derfor tett dusjkabinett med avløp til sluket. Det er dog ingen garantier, og det er usikkert når tettesjikt må skiftes ut.

- Gjennomføringer i gulvet er ikke fagmessig utført, løsning gir økt risiko for fuktskader. Sluket er plassert under kabinettet, inspeksjon er derfor noe mangelfull. Jevnlig rensing av sluket er viktig. Feil i tetting rundt sluket er den største årsaken til lekkasjer fra bad. Det er derfor viktig at ikke vannet blir stående over vannlåsen i sluket.

- Sluket må sjekkes og rengjøres jevnlig.
- Løsningen/utførelsen rundt rørgjennomføringer gir fare for fukt inn i konstruksjoner.
- Overvåk tilstanden jevnlig. For å få tilstandsgrad 0 eller 1 må tettesjiktet skiftes ut, men tidspunktet for når dette er nødvendig er vanskelig å si noe om.

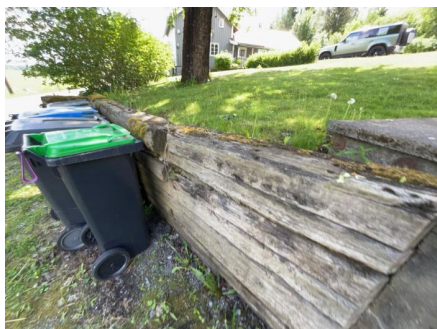
TG 2 Terrengforhold

- Terreng har stedvis ikke fall fra grunnmuren, dette kan føre til unødig fuktbelastning mot grunnmuren. Det er viktig at terrenget heller riktig i områder ved grunnmuren. Overflatevann skal hurtigst mulig vekk for å unngå unødvendige fuktbelastninger på utvendig fuksikring og drenering.
