# Tilstandsrapport

📍 Granittveien 6A, 1970 HEMNES

# gnr. 118, bnr. 54, snr. 1

Befaringsdato: 25.03.2025

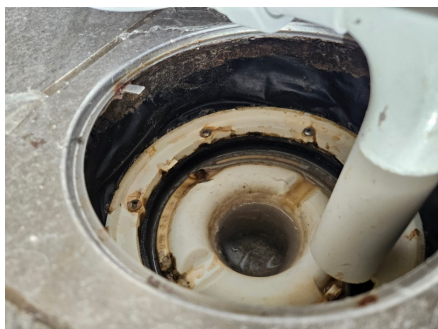
Prisestimat for utbedring av hull i membran må ses i sammenheng med utbedring av hull i vegg.

Kontroll av sluk.
