# Tilstandsrapport

Rekkehus

Jektløpet 27, 7900 RØRVIK

Befaringsdato: 14.04.2025

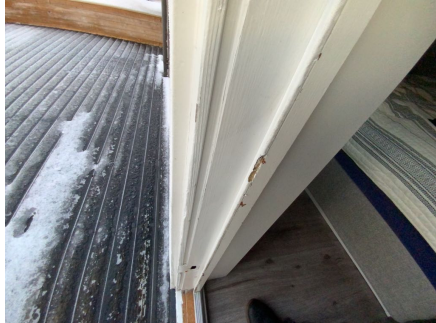
## TG 2 Balkongdør stue.

Dørblad tar noe mindre i karm samt at det er en mindre skade utvendig på kant dørblad.

Påregnelig med noe justering på kort sikt for å hindre slitasje på dørblad og karm.

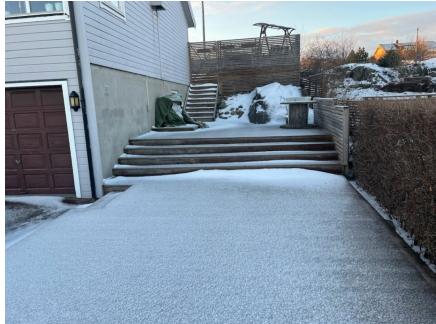
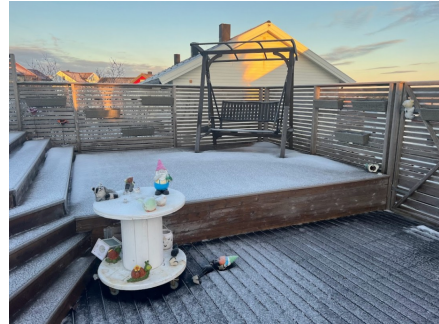
## TG 3 Utvendige trapper

- Rekkverk må monteres for å lukke avviket.

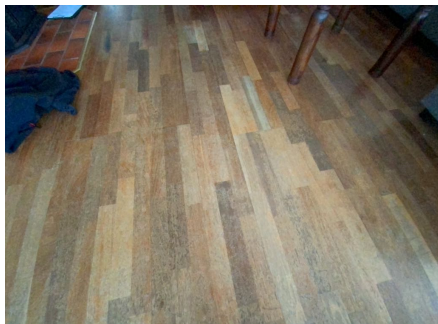
Det er en del oppsprekking av flis i gang i underetasje, slitasje på overflate parkett i stue og kjøkken samt at det er noe fuktmerker og utsvelling av plater i tak gang foran pipe. Ble ved befaring ikke avdekket fukt men noe ukjent hva som er årsak da dette er et område som ikke ligger under våtrom eller kjøkken.

Slitasje på parkett stue og kjøkken

Påregnelig med tiltak angående flis i gang, parkett i stue/ kjøkken samt undersøkes nærmere angående fuktmerker og utsvelling av takplater i gang.

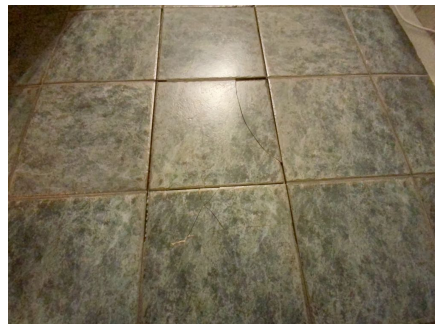
Oppsprekking flis

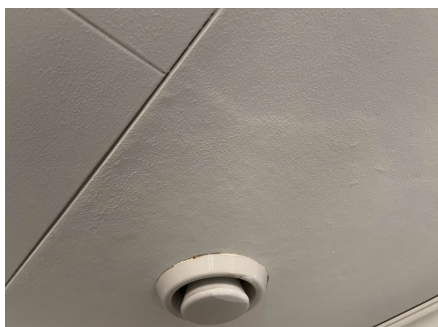
Det er fuktskadet takplate i område ved ventil over dusjkabinett samt at det er noe skjolder på takplater av ukjent årsak.

Fuktskadet takplate

Påregnes tiltak på fuktskadet takplate. Ble ved befarings ikke avdekket forhøyede fuktverdier slik at det utelukkes ikke å være en eldre skade.

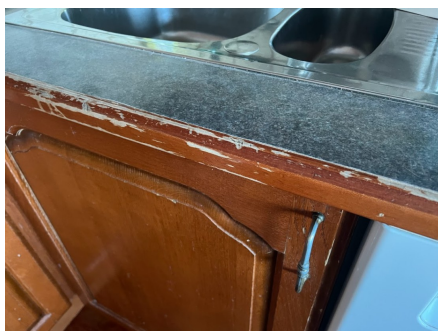
Innredningen er med større slitasje på forkantlist på benkeplate samt skader på side mot komfyr. Ellers er sokler stedvis er løse.

Slitasje på kantlist

Kjøkken vurderes funksjonelt men med en del slitasje/mindre skader slik at det kan påregnes noe tiltak på noe sikt.

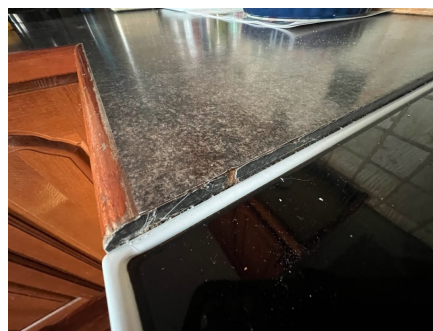
Skader på side benkeplate ved komfyr

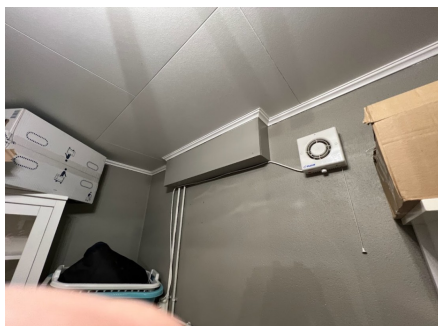
Ut fra det som kunne avdekkes ved befarings er fordelinger for rør i rør innkasset oppe ved himling i bod i underetasje og uten noe lekkasjesikring. Ved eventuelle lekkasjer vil vann samles i innkassing

Innkasset fordeling av rør i rør.

- Det bør foretas tiltak på anlegget som sikrer bedre løsning på eventuelt lekkasjevann fra rør i rør system.

Dagens løsning anses funksjonell men det anbefales videre undersøkelser angående utførelse samt tiltak angående synliggjøring av eventuelle lekkasjer.
