Jektløpet 27, 7900 RØRVIK

**Rekkehus på Byåsen med et flott  
og solrikt uteområde**

Befaringsdato: 14.04.2025

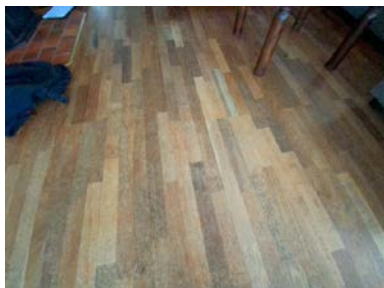
Det er en del oppsprekking av flis i gang i underetasje, slitasje på overflate parkett i stue og kjøkken samt at det er noe fuktmerker og utsvelling av plater i tak gang foran pipe. Ble ved befaring ikke avdekket fukt men noe ukjent hva som er årsak da dette er et område som ikke ligger under våtrom eller kjøkken.

Slitasje på parkett stue og kjøkken

Påregnelig med tiltak angående flis i gang, parkett i stue/ kjøkken samt undersøkes nærmere angående fuktmerker og utsvelling av takplater i gang.

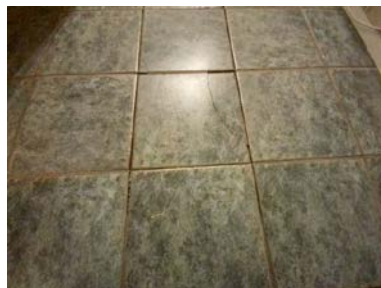
Oppsprekking flis

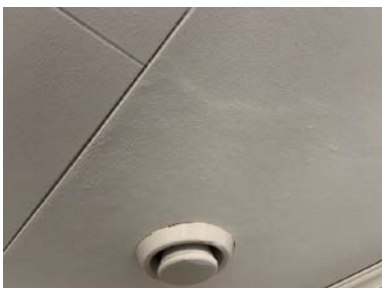
Fuktskadet takplate

- Overflater må utbedres eller skiftes.

Påregnes tiltak på fuktskadet takplate. Ble ved befarung ikke avdekket forhøyede fuktverdier slik at det utelukkes ikke å være en eldre skade.

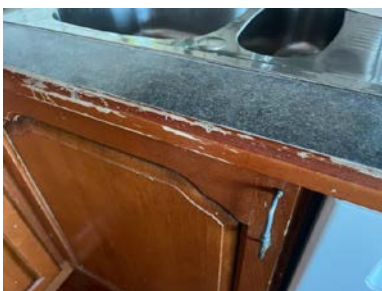
Innredningen er med større slitasje på forkantlist på benkeplate samt skader på side mot komfyr. Ellers mangler noe løse sokler

Slitasje på kantlist

Kjøkken vurderes funksjonelt men med en del slitasje/mindre skader slik at det kan påregnes noe tiltak på noe sikt.

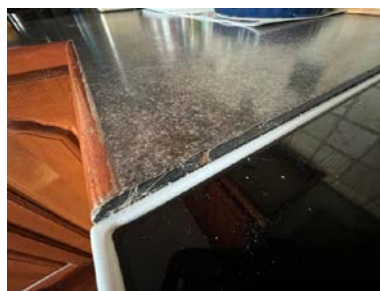
Skader på side benkeplate ved komfyr

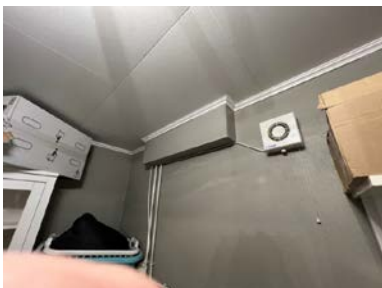
Det er påvist at eventuelt lekkasjevann fra rør i rør system ikke ledes til sluk eller annen kompenserende løsning. Ut fra det som kunne avdekkes ved befaring er fordelinger for rør i rør innkasset oppe ved himling i bod i underetasje og uten noe lekkasjesikring.

Ved eventuelle lekkasjer vil vann samles i innkassing

Innkasset fordeling av rør i rør.

Det bør foretas tiltak på anlegget som sikrer bedre løsning på eventuelt lekkasjevann fra rør i rør system.

Dagens løsning anses funksjonell men det anbefales videre undersøkelser angående utførelse samt tiltak angående synliggjøring av eventuelle lekkasjer.
