# Tilstandsrapport

📍 Stangalandgata 10, 4250 KOPERVIK

# gnr. 58, bnr. 271

Oppdragsnr.: 20763-3288

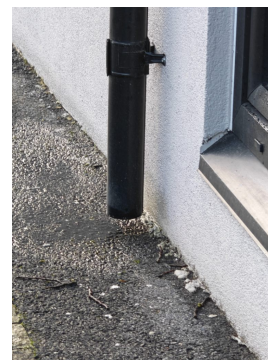
### ! TG 2 Nedløp og beslag

Takrenner og nedløp av metall. Beslag av metall.

- Det er ikke tilfredsstillende bortledning av vann fra taknedløp ved grunnmur.

- Det bør lages system for bortledning av vann fra taknedløp ved grunnmur.

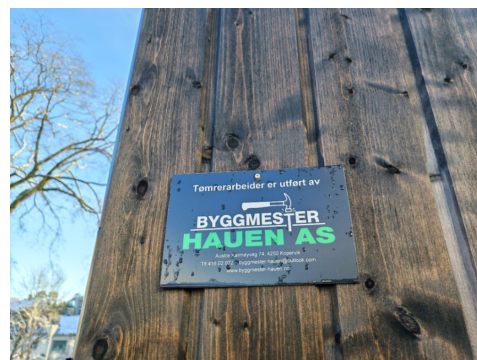
### ! TG 1 Veggkonstruksjon

Veggene er i trekonstruksjon. Fasade/kledning har stående bordkledning.

Byggmester Hauen opplyser at det skal være tapet rundt vinduer med vinkel/helning eller lignende, slik evt. vann som kommer inn bak kledning vil bli ledet sideveis for vindu og videre bli drenert ut.

Interesserte kan også merke seg at det montert et påkostet beslag for musesikring bak denne kledning, som kan redusere luftingen noe.

**\*\* Utførelsen fraviker noe anbefalt løsning med åpning over vinduer og beslag.**

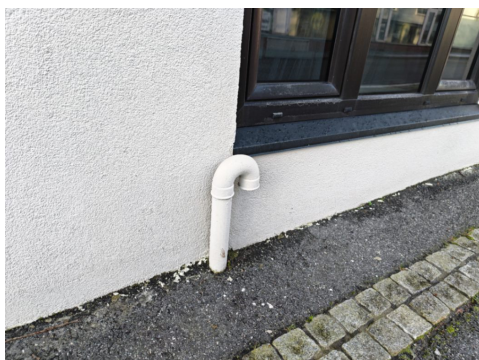
Flere svanehalser med ukjent funksjon.

Det er ikke kjent om disse er i bruk, eller hva de evt. har vert i bruk for.

Svanehalser: Karmøy kommune v/ Roy Magne Mikalsen og Oddmund S Røkke har opplyst at disse stammer fra eldre VA-løsning i området og ikke har betydning for dagens anlegg.

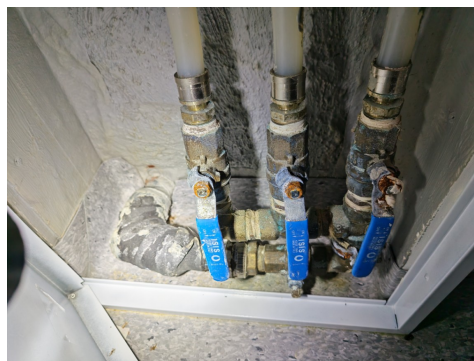
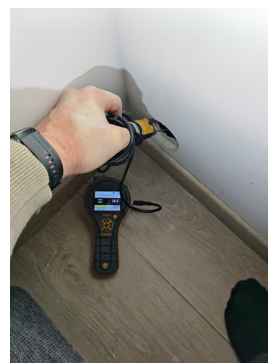
- Det er gjennom hulltaking påvist høyt fuktnivå inne i trekonstruksjonen i hulltakingen, men ikke påvist fuktskader i dette området. Høy luftfuktighet kan over tid føre til muggvekst eller sverting av materialer. Samtidig kan materialer og konstruksjoner bli ødelagt.

Det er rust på mutter til stoppekraner. Denne rusten opplyser eier har vært her siden de ble montert i 2022.

Fuktighet mellom 16 - 19.5 vektprosent vurderes som fuktig. Dette tilsvarer ca. mellom 75 % - 85 % relativ fuktighet og innebærer risiko for muggdannelser og stripet borebille (mott).  
Se også rustet muttere på stoppekran.

- Det påviste fuktnivå gir grunn til å overvåke konstruksjonen jevnlig for å se utvikling over tid, og eventuelt foreta tiltak for å unngå fuktskader.

Det må gjøres nærmere undersøkelser for å fastslå reel tilstand.
