# Tilstandsrapport

Leilighet

Hummeldalsvegen 2 A, 2414 ELVERUM

Befaringsdato: 25.03.2025

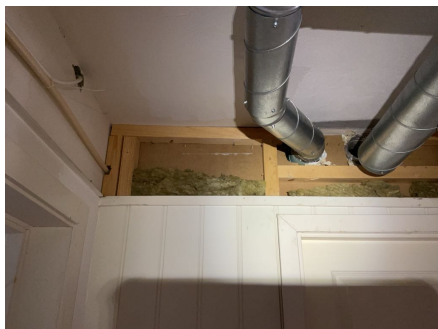
Gjenstående arbeider.

Gjenstående arbeid må ferdigstilles for å lukke avviket.

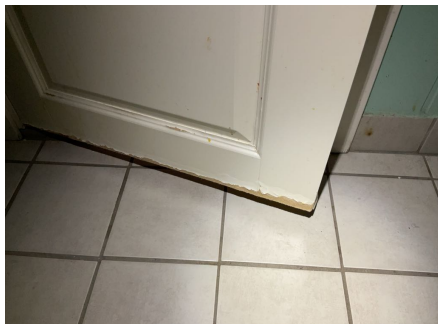
Fuktskader på dør til bad.

- Lokal utbedring må påregnes.

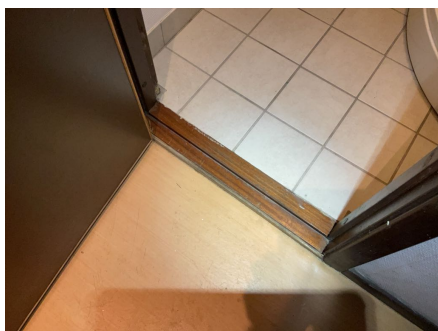
Det gjøres oppmerksom på at våtrommet er vurdert ut i fra dagens krav i tillegg til våtrommets byggeår. Det er blant annet avvik på ventilasjon, fall og membran.

Manglende tilluft i dør

- Våtrommet må totalrenoveres. Alle forhold med tettesjikt, våtsone, sluk m.m. må dokumenteres.

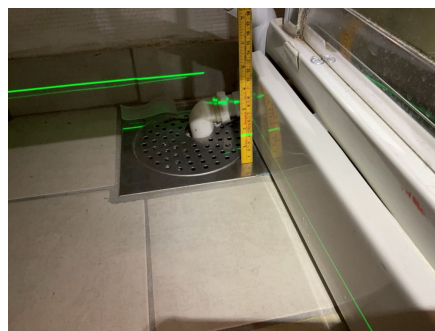
Motfall mot sluk registrert.

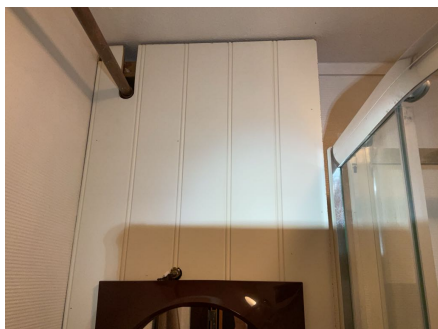
Uegnet materiale i våtsone.

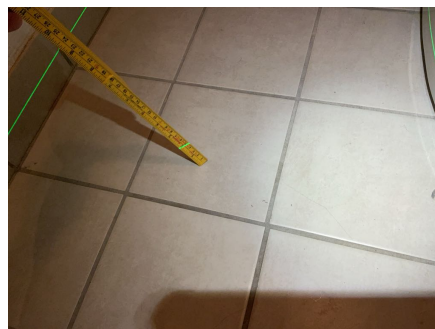
Bom/hullyd registrert på flis.

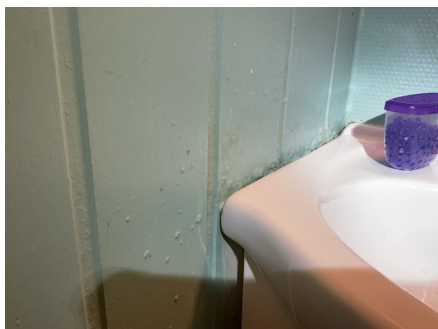
Takstingeniøren har vurdert våtrommet og konstatert tilstandsgrad 3 i henhold til gjeldende regelverk og preaksepterte ytelser. Det er identifisert alvorlige avvik som nødvendiggjør omfattende tiltak for å sette våtrommet tilbake til tilfredsstillende tilstand. Det er påvist fuktrelaterte problemer, strukturelle svakheter og andre vesentlige avvik. Anbefalte tiltak inkluderer total renovering av våtrommet.

Fuktskader på vegg ved servant.

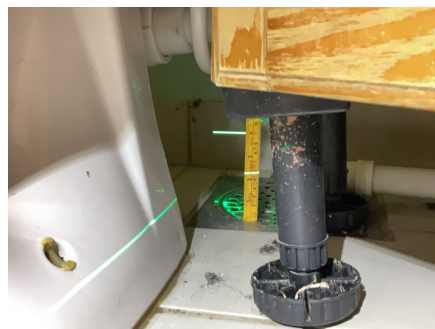
Målt fall til sluk: 9mm.

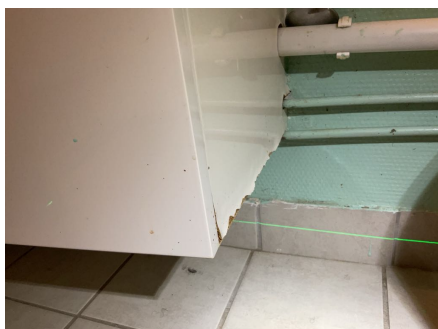
Fuktskader på innredning.

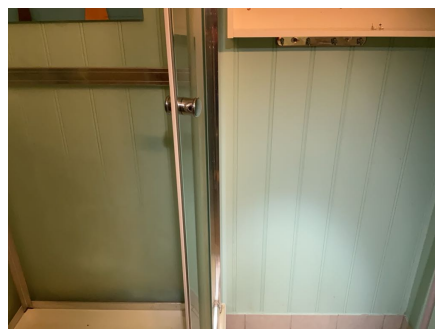
Uegnet materiale i våtsone.

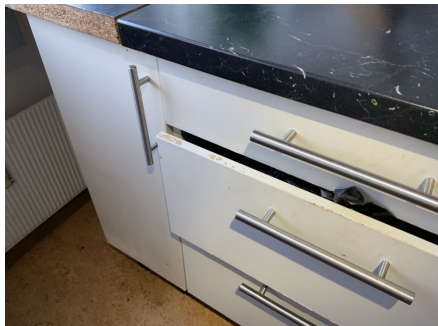
- Det er påvist at overflater har noe skader.

Benkeplate mangler endestykke og skader på innredning.

- Det må foretas lokal utbedring.

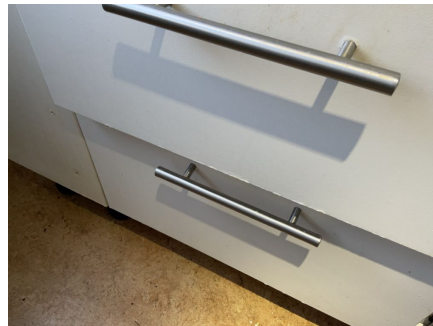
Svelling på innredning.

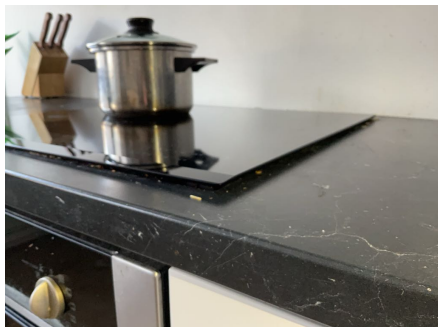
Steketopp er løs.

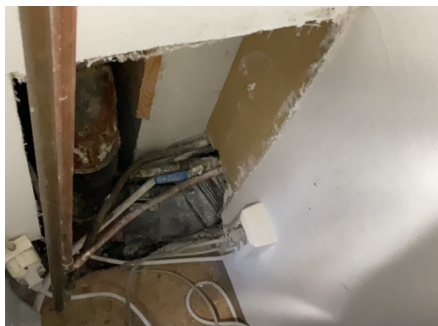
Stoppekran plassert på kjøkken.

- Det er ikke behov for utbedringstiltak siden anlegget fungerer i dag, men ut ifra alder kan skader plutselig oppstå på eldre anlegg.

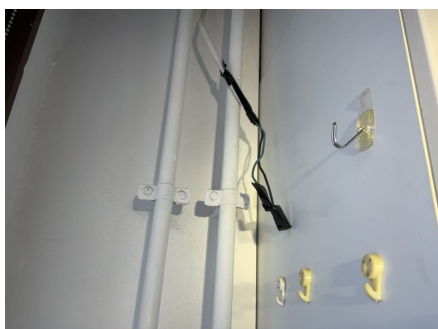
Manglende tildekking av ledninger.

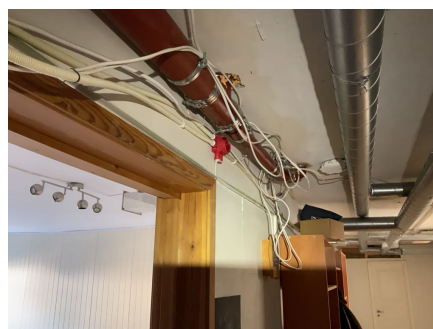
Ufagmessig ledningføring.

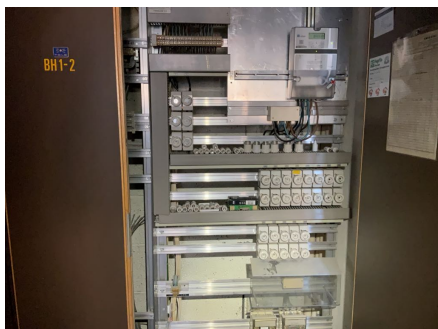
Sikringstavle plassert i gang.
