Tilstandsrapport

📍 Øvregardsveien 49, 4590 SNARTEMO

Befaringsdato: 27.08.2024

Enebolig - Byggeår: 1963

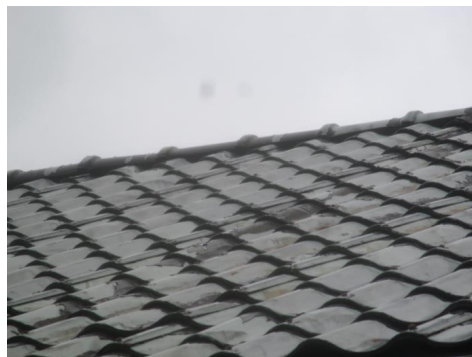
Deler av taktekingen

Tiltak bør beregnes på tekkingen på opprinnelig del. Mose bør fjernes over inngangsparti for å unngå ekstra fuktbelastning på tekkingen.

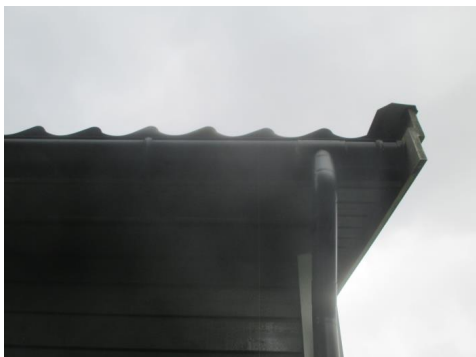
Deler av takrenner med tilhørende deler.

- Det er ikke krav om utbedring opp til dagens krav.
- Det bør lages system for bortledning av vann fra taknedløp ved grunnmur.
- Overvåk tilstanden jevnlig. For å få tilstandsgrad 0 eller 1 må beslag/renner/nedløp skiftes ut, men tidspunktet for når dette er nødvendig er vanskelig å si noe om.

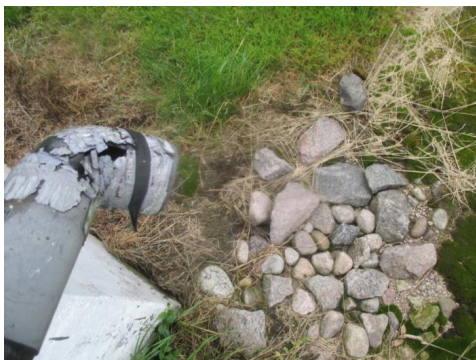
Taknedløp må ledes bort i fra grunnmur.

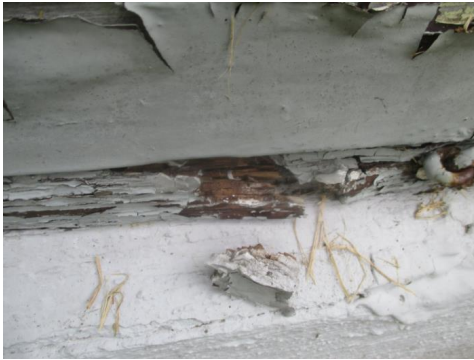
- Det er påvist vinduer med fukt/råteskader.

Råteskader på karm.

- Vinduer med råteskader må erstattes med nye.

Kostnadsestimat: 10 000 - 50 000

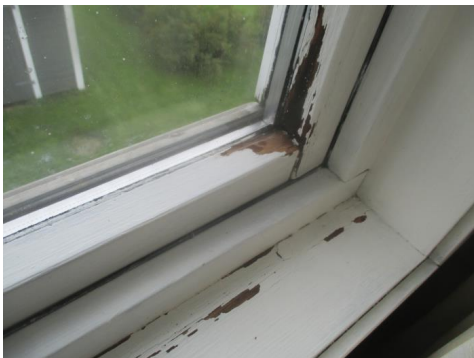
Maling løsnet på grunn av kondensering.

En del vedlikehold må beregnes og det bør opprettes bedre ventilasjon av soverom på loftet.

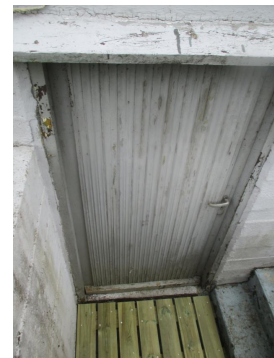
Eldre noe slitt kjellerdør.

En del vedlikehold må beregnes på disse dører med enkelte utskiftninger på noe sikt på grunn av normal slitasje og elde.

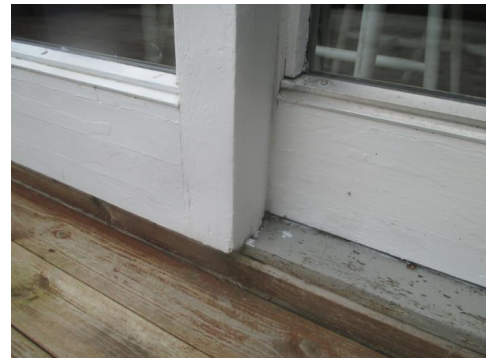
Skyvedør har fått en del utvendig slitasje.

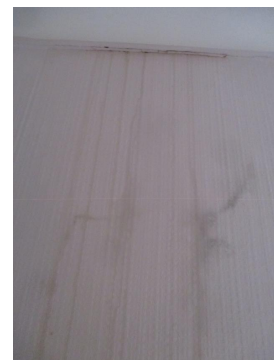
Eldre fuktmerker på tapet etter lekkasje ved pipe på loftet og i hovedetasjen. Ingen indikasjoner på at det nå skal være noe fuktighet.

Fuktmerker ved pipe på loftet.

Noe oppgradering/fornyng bør beregnes.

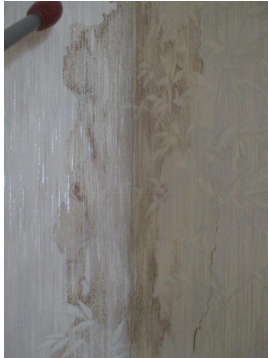
Fuktmerker på tapet ved pipe i hall.

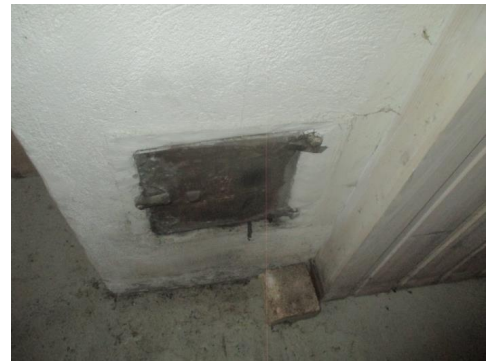
Sotluke i gangen kjeller. (Nær brennbart)

- Tidspunkt for piperehabilitering nærmer seg.
- Det må foretas tiltak for å lukke avviket.

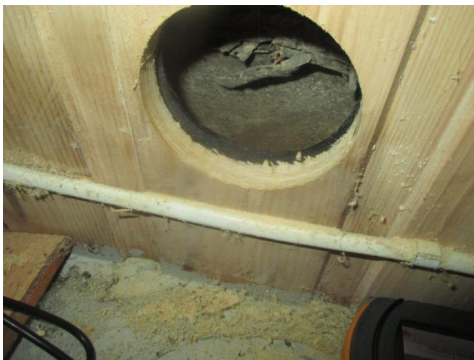
- Det er gjennom hulltaking påvist høyt fuktnivå inne i trekonstruksjonen i hulltakingen, men ikke påvist fuktskader i dette området. Høy luftfuktighet kan over tid føre til muggvekst eller sverting av materialer. Samtidig kan materialer og konstruksjoner bli ødelagt.
- Det er avvik:

Hulltaking i ytterhjørne av kjellerstue.

- Tiltak:
- Det påviste fuktnivå gir grunn til å overvåke konstruksjonen jevnlig for å se utvikling over tid, og eventuelt foreta tiltak for å unngå fuktskader.

Det er viktig at ikke mer av grunnmur blir foret ut og lukket inne før årsaken til noe fuktighet er blitt utbedret.

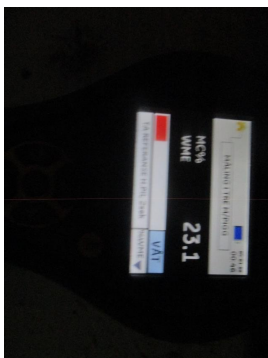
Måleresultat ved hulltaking.

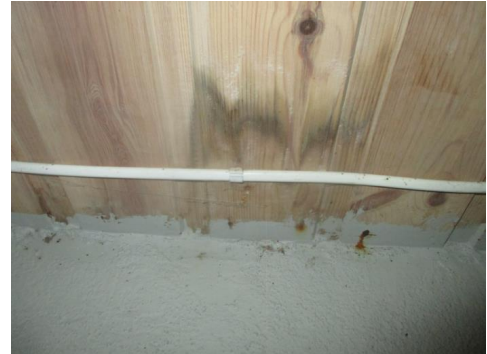
En del kjellerlukt ble registrert og noe saltutslag og fuktmerker på grunnmur. Har vært noe oppsug av fuktighet på vegger som er panelt. Noe fuktvandring ble registrert ved søk i nedre del av grunnmur og direkte på støpte gulv med en fuktighetsindikator. Dette har sammenheng med at det ikke ble brukt fuktsperre (plast) under gulvstøpen og fundamenter i denne byggeperioden som gjør at det alltid vil kunne bli noe oppsug av jordfuktighet.

Oppsug av fuktighet i panel.

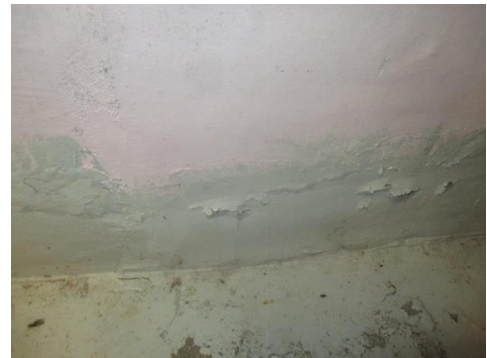
Fuktvandring i nedre del av grunnmur.

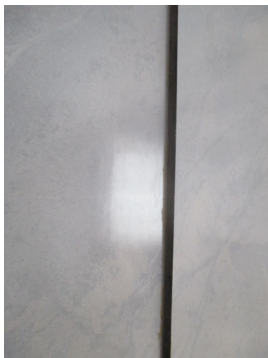
Ytterste belegget på våtromsplater har løsnet på vegg i mot gangen.

- Våtrommet må totalrenoveres. Alle forhold med tettesjikt, våtsone, sluk m.m. må dokumenteres.

Kostnadsestimat: 100 000 - 300 000

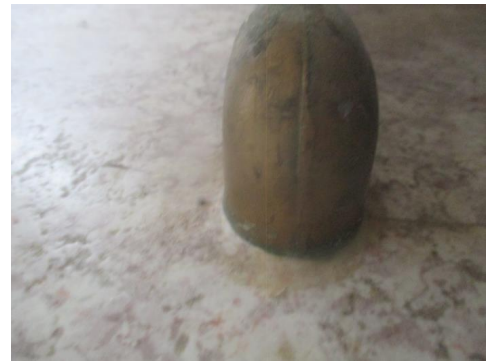
Ingen sluk i gulvet

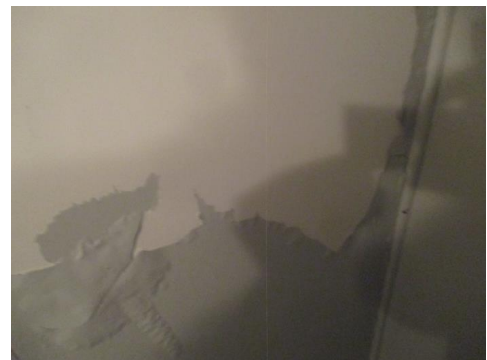
Skadet skillevegg i mot toalettrom

Rommet trenger større oppgraderinger og spesielt vist dusjnise framdeles skal være i bruk til formålet.

Kostnadsestimat: 50 000 - 100 000

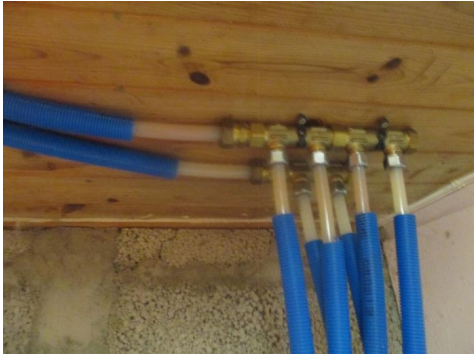
- Det er påvist at eventuelt lekkasjevann fra rør i rør system ikke ledes til sluk eller annen kompensere løsning.
- Det mangler tettemuffer i enden av varerør på rør-i-rør-system.

Åpne koblinger.

- Det bør foretas tiltak på anlegget som sikrer bedre løsning på eventuelt lekkasjevann fra rør i rør system.
- Det må monteres tettemuffer i enden av varerørene.

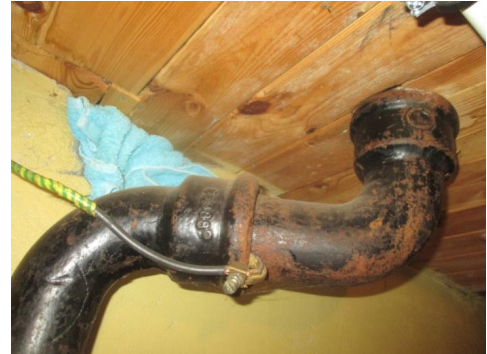
Gjelder opprinnelige soilrør.

Eldre soilrør i fra hovedetasjen og loftet.

- Det er ikke behov for utbedringstiltak siden anlegget fungerer i dag, men ut ifra alder kan skader plutselig oppstå på eldre anlegg.
- I forbindelse med oppgradering av våtrom vil det være naturlig med utskiftning av rør.

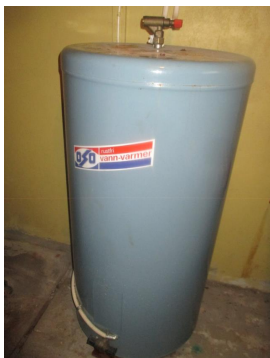
Bereder er plassert i kjeller.

- Det er ikke behov for utbedringstiltak siden tanken fungerer i dag, men ut ifra alder kan skader plutselig oppstå på eldre tanker.

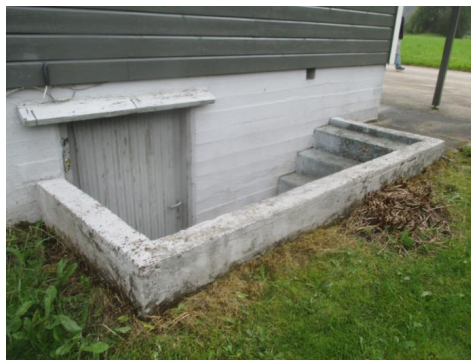
Forstøtningsmur i rundt trapp.

- Rekkverk/annen sikring på forstøtningsmur må settes opp/utbedres.

Kostnadsestimat: 10 000 - 50 000
