# Tilstandsrapport

📍 Grindbråtan 60 C, 1484 HAKADAL

# gnr. 40, bnr. 1

Oppdragsnr.: 18818-2264

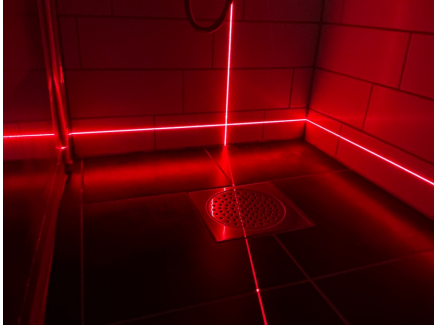
Fall på baderomsgulv er kontrollert med krysslaser.

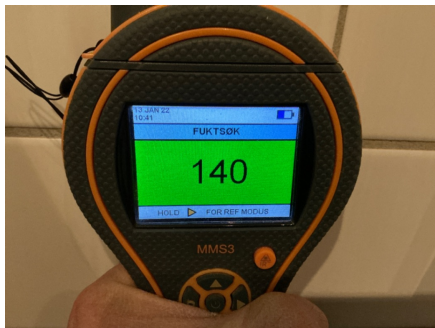
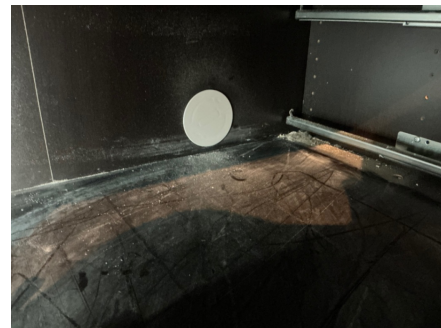
Hulltaking (73 mm.) er foretatt fra soverom uten å påvise unormale forhold. Veggene er isolert noe som begrenser innsyn. Det er utført måling, visuelt sett etter misfarging og lukt etter mugglukkt. Det er ikke avdekket misfarging eller merkbar fukt. Målingene gir kun et øyeblikksbilde av forholdene og kan endre seg med årstider, fukt- og temperaturforhold.

Det ble foretatt stikkprøvekontroll med Protimeter MMS3. Målingene viste ingen utslag utenfor normale verdier. Målingene gir kun en indikasjon og må ikke oppfattes som en garanti for baderommet.

Hull ble plombert med plastlokk.

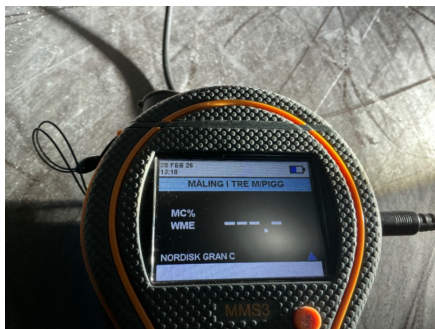
Måling i treverk. Målinger er foretatt uten å påvise unormale forhold.

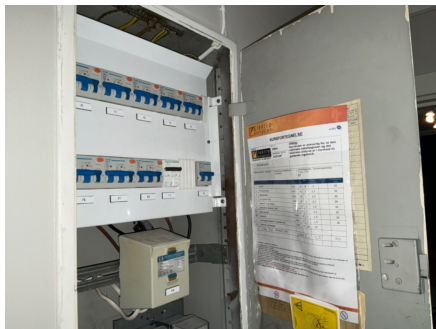
Automatsikringer i sikringskap plassert i entre.
