Tilstandsrapport

📍 Grindbråtan 60 C, 1484 HAKADAL

Befaringsdato: 28.01.2026

Rekkehus - Byggeår: 1976

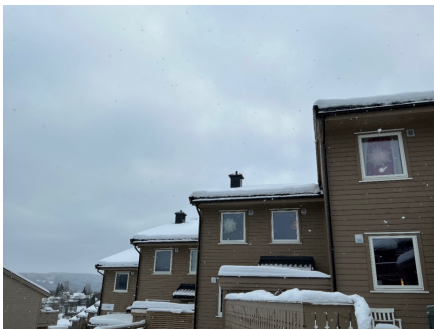
Korrugerte plater i metall som ble besiktiget fra bakkenivå.

- Taktekking er ikke besiktiget pga manglende forsvarlig adkomst, alder eller materiale er ukjent, og derfor ikke nærmere vurdert.

Taket var tildekket med snø på befaringdagen

- Det bør foretas nærmere undersøkelser av taktekking når forsvarlig adkomst er tilrettelagt.

Det bør foretas nærmere undersøkelser av taktekking når taket er snøfritt. Det anbefales å sette seg inn i organiseringen av eiendommen.

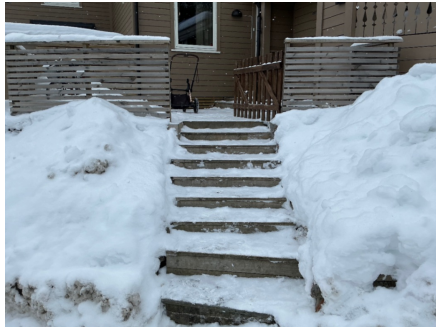
Store deler av eiendommen var tildekket av større snømengder på befaringsdagen.

Ytterligere undersøkelser må gjennomføres når eiendommen er snøfri og boden er tømt for løvsøre. Det anbefales å sette seg inn i organiseringen av eiendommen.

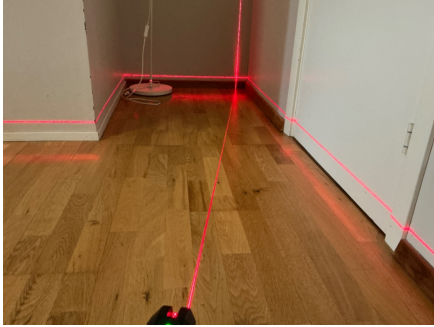
- Målt høydeforskjell på over 20 mm innenfor en lengde på 2 meter. Tilstandsgrad 3 gis med bakgrunn i standardens krav til godkjente måleavvik.

Det ble registrert skjevheter/plan- og helningsavvik, samt svikt/knirk på gulvflatene. I slike bygninger av denne alderen må man påregne skjevheter på gulvflatene. Det presiseres at det var store møbler som seng og sofa samt annet løstøre på befaringstidspunktet som opptar store deler av gulvarealet i boligen, som gjorde det vanskelig å få målt over større flater.

Etasjeskille er kontrollert med krysslaser.

Kostnadsestimat: 20 000 - 100 000

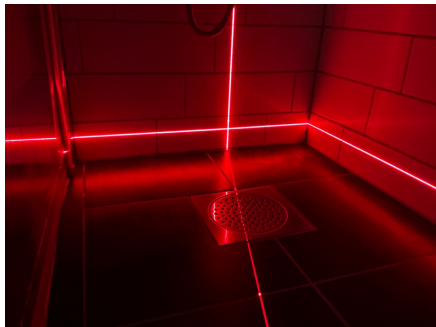
Fall på baderomsgulv er kontrollert med krysslaser.

- Det er påvist mangelfull/feil utførelse rundt rørgjennomføringer e.l. som gir fare for fukt i konstruksjonen i våtsone.
- Mer enn halvparten av forventet brukstid er passert på membranløsningen.

Inspeksjonssluke: Det er registrert feil utførelse noe som gir fare for fukt i konstruksjonen. Det ble registrert at sveisemembranen er feilplassert. Den ligger foran avløpsrøret i stedet for bak, slik korrekt utførelse tilsier.

- Konsekvensen er at det kan oppstå fuktskader i konstruksjonen bak overflatematerialet. Vann kan trenge inn gjennom utette rørgjennomføringer og forårsake fuktskader ved fukttilførsel gjennom enten bruksvann eller lekkasjevann.

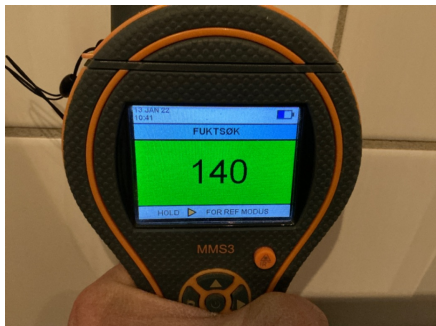
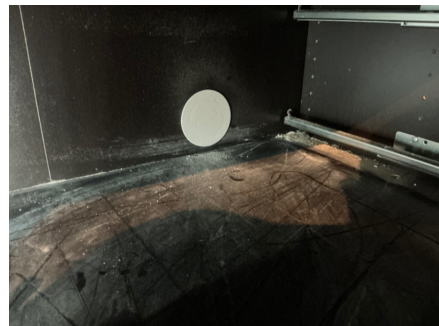
Hulltaking (73 mm.) er foretatt fra soverom uten å påvise unormale forhold. Veggene er isolert noe som begrenser innsyn. Det er utført måling, visuelt sett etter misfarging og lukt etter mugglukkt. Det er ikke avdekket misfarging eller merkbar fukt. Målingene gir kun et øyeblikksbilde av forholdene og kan endre seg med årstider, fukt- og temperaturforhold.

Det ble foretatt stikkprøvekontroll med Protimeter MMS3. Målingene viste ingen utslag utenfor normale verdier. Målingene gir kun en indikasjon og må ikke oppfattes som en garanti for baderommet.

Hull ble plombert med plastlokk.

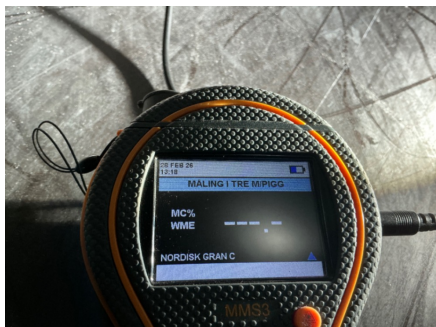
Måling i treverk. Målinger er foretatt uten å påvise unormale forhold.

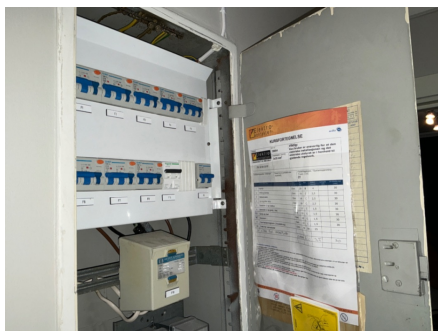
Stikkontakt er ikke godkjent med dagens regler på beredere over 1500 W. Dagens regler krever direkte tilkobling til nettet. Mange elektriske feil er usynlige for det blotte øye. Selv om alt kan se trygt og normalt ut, kan det skjule seg kritiske avvik bak vegger og koblingspunkter. Den eneste pålitelige måten å avdekke slike feil på er gjennom grundige målinger med profesjonelt testutstyr. Slike instrumentbaserte kontroller gir den tryggheten boligeiere og kjøpere trenger. Både for sikkerhet og for å unngå kostbare overraskelser.

Automatsikringer i sikringskap plassert i entre.

- Det bør etableres tilfredsstillende el-tilkobling etter gjeldende forskrift.
- Det bør etableres tilfredsstillende avrenning eller lekkasjesikring ved varmtvannstank.
