Tilstandsrapport

Enebolig

Østre Åbuveien 63, 2450 RENA

Befaringsdato: 10.05.2024

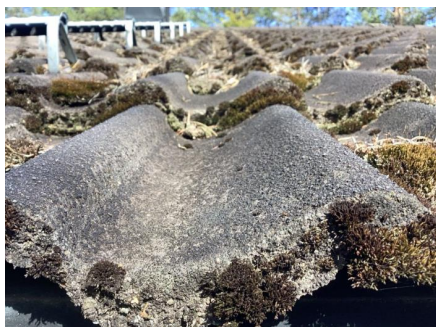
Takstein med mose.

Generelt behov for vedlikehold og utbedringer.

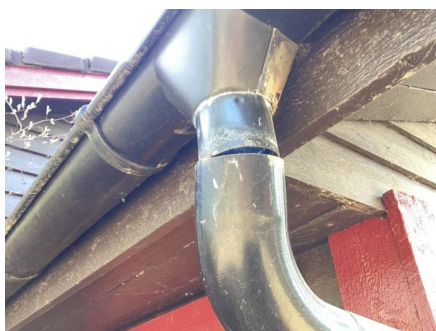
Løst nedløp.

- Det må foretas tiltak for å lukke avviket.

Det er generelt behov for vedlikehold og utbedringer.

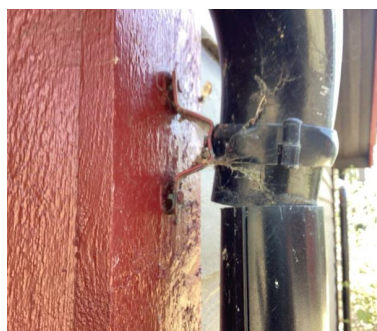
Løst veggfeste og nedløp.

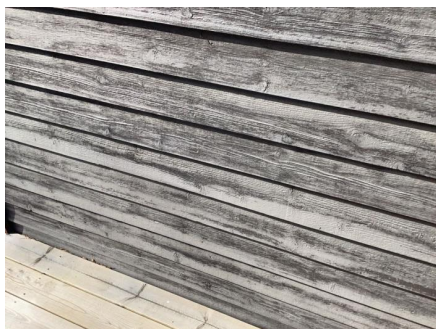
Værslitt panel.

- Det må foretas tiltak for å lukke avviket.

Generelt behov for vedlikehold.

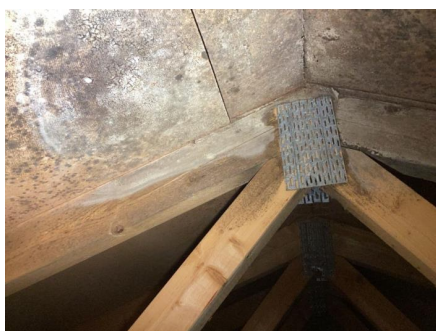
Svertesopp i undertak og takstoler i nærheten av luftekanaler.

- Det må foretas tiltak for å lukke avviket.

Jeg anbefaler ytterligere undersøkelser.

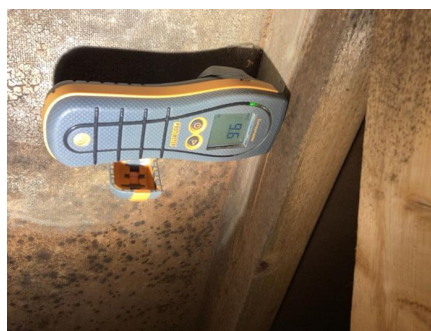
Ved fuktmåling registrerte jeg tørre verdier.

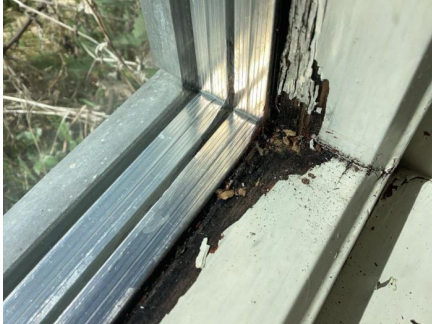
- Det er påvist vinduer med fukt/råteskader.
- Karmene i vinduer er slitte og det er sprekker i trevirket.

Vinduer generelt bærer preg av slitasje. Avvik er beskrevet på bilde.

Kostnadsestimat er vurdert ut fra lokal utbedring. Behov for vedlikehold og utbedring. Konsekvensen av påviste avvik er for eksempel redusert brukstid og fuktskader.

Stuevindu med råteskade.

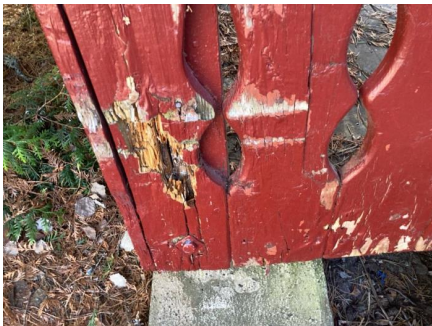
- Det er påvist fukt/råteskader i konstruksjonen.

Råteskade i rekkverk.

- Råteskadede konstruksjoner må skiftes ut.

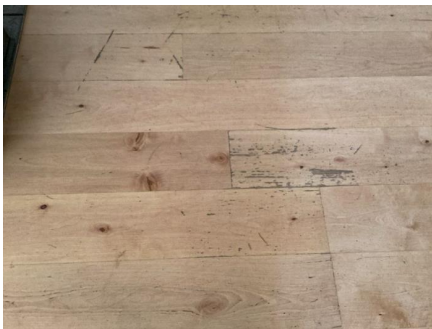
Skade i laminatgulv stue.

- Det må foretas tiltak for å lukke avviket.

Generelt behov for vedlikehold, oppgraderinger og utbedringer.

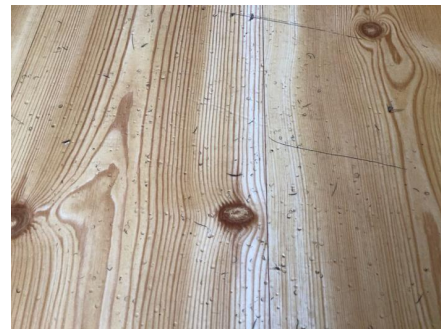
Skade i belegg kjøkkengulv.

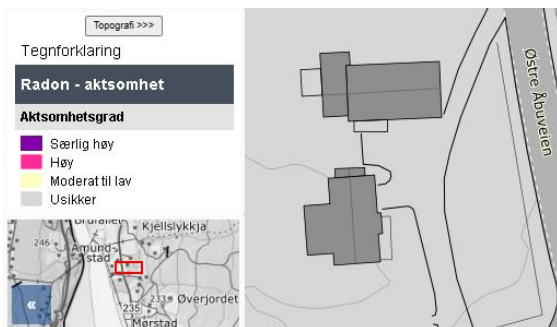
Bygningen ligger i et område som er definert med usikker aktsomhetsgrad i kartet.

- Det bør gjennomføres radonmålinger.

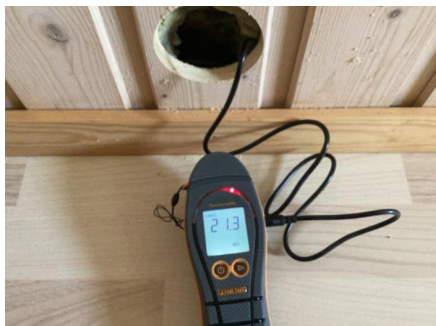
Det er observert avvik i oppbygningen av ytterveggene mot terreng. Plast på utforet vegg mot grunnmur. Denne konstruksjonen er ikke tillatt i dag på grunn av stor risiko for skader. Avvik er også beskrevet på bilde.

Ved fuktmåling registrerte jeg fukt.

Jeg anbefaler ytterligere undersøkelser av konstruksjonen. Konstruksjonen har ikke blitt åpnet etter fuktinntrengning, dette anbefales.

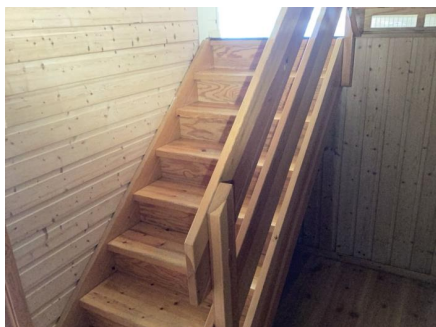
Trapp uten hånløper.

Generelt behov for vedlikehold.

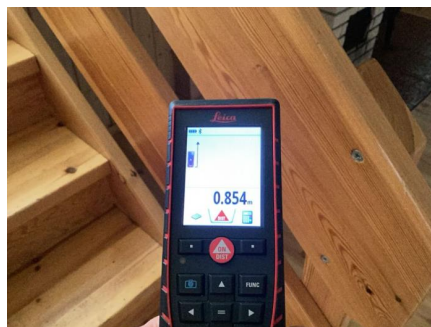
Høyde på rekkverk 85 cm.

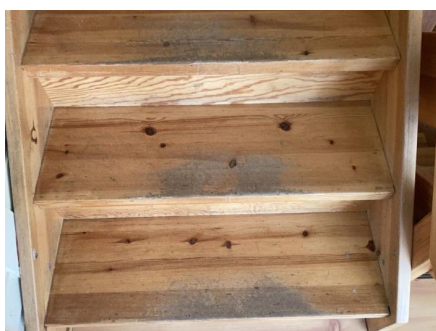
Slitasje i trinn.

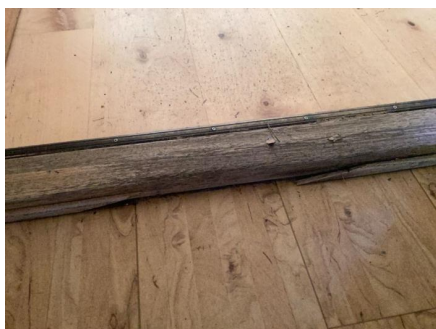
Stor slitasje på terskel til entredør.

- Det må foretas tiltak for å lukke avviket.

Bygningsdelen fungerer med dette avviket, men for å lukke avviket må det gjøres tiltak. Behov for vedlikehold og utbedringer.

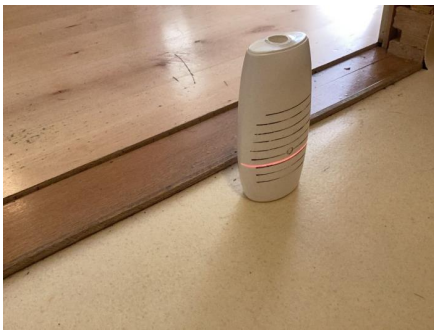
Det gjøres oppmerksom på at våtrommet er vurdert ut i fra dagens krav i tillegg til våtrommets byggeår. Det er blant annet avvik på ventilasjon, fall og membran. Avvik er også beskrevet på bilder.

Ca 8 mm høydeforskjell fra topp slukrist til gul ved terskel.

Våtrommet oppfyller ikke dagens krav til våtrom, og kjøperen må vurdere om det er hensiktsmessig å bruke våtrommet på en annen måte enn det gjeldende regelverket beskriver. Dette kan for eksempel innebære installasjon av et tett dusjkabinett og nøye overvåking av eventuelle tegn på fuktskader.

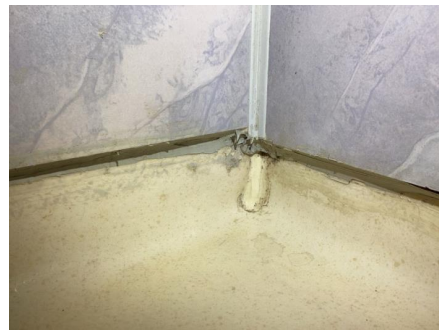
Våtromsplater uten bunnlist.

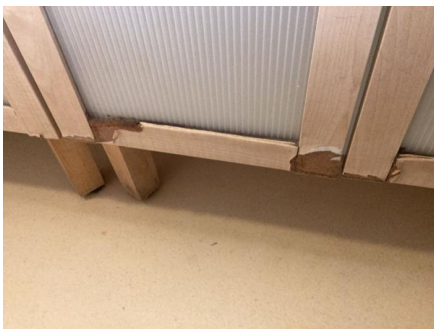
Skade på innredning.

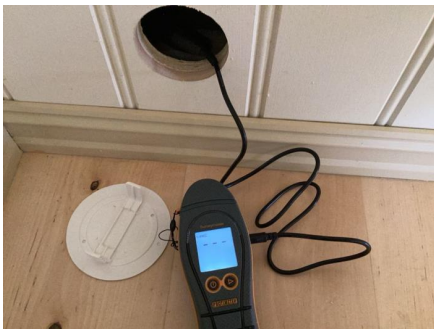
Hulltaking er utført, det ble ikke påvist unormale forhold i området rundt der hulltaking ble utført. Jeg gjør oppmerksom på at dette er en stikkprøve og det kan ikke garanti for at det ikke er avvik andre steder i konstruksjonen.

Ved fuktmåling ble det registrert tørre verdier (under 12%).

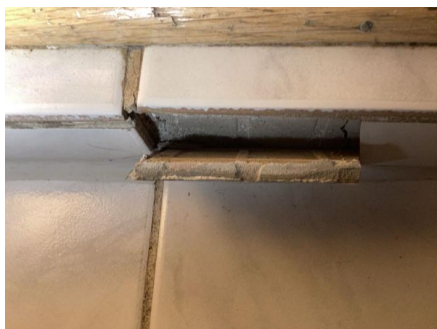
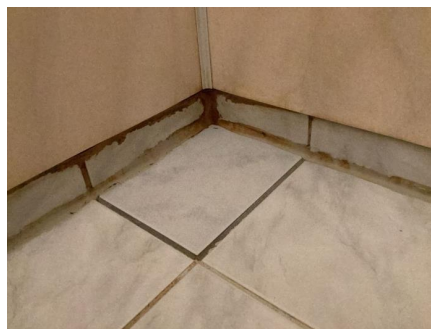
Det gjøres oppmerksom på at våtrommet er vurdert ut i fra dagens krav i tillegg til våtrommets byggeår. Det er blant annet avvik på ventilasjon, fall og membran. Avvik er også beskrevet på bilder.

Løs sprukket flis ved terskel. Gulvet mangler membran. Bom i flis over store deler av gulvet. Våtromsplater uten bunnlist.

Våtrommet oppfyller ikke dagens krav til våtrom, og kjøperen må vurdere om det er hensiktsmessig å bruke våtrommet på en annen måte enn det gjeldende regelverket beskriver. Dette kan for eksempel innebære installasjon av et tett dusjkabinett og nøye overvåking av eventuelle tegn på fuktskader.

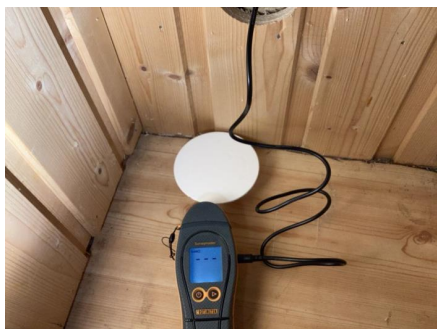
Hulltaking er foretatt for å tilfredsstille forskrift, men det var ikke mulig å ta hull på den mest fuktutsatte plassen.

Ved fuktmåling ble det registrert tørre verdier (under 12%).

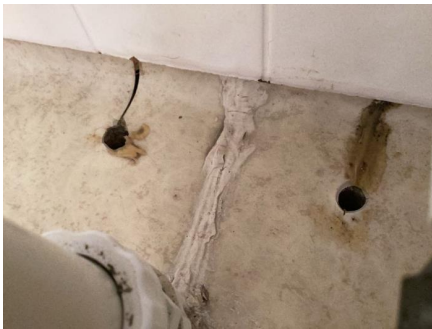
Det gjøres oppmerksom på at våtrommet er vurdert ut i fra dagens krav i tillegg til våtrommets byggeår. Det er blant annet avvik på membran.

Skade / hull i gulvbelegg.

Våtrommet oppfyller ikke dagens krav til våtrom, og kjøperen må vurdere om det er hensiktsmessig å bruke våtrommet på en annen måte enn det gjeldende regelverket beskriver. Dette kan for eksempel innebære installasjon av et tett dusjkabinett og nøye overvåking av eventuelle tegn på fuktskader.

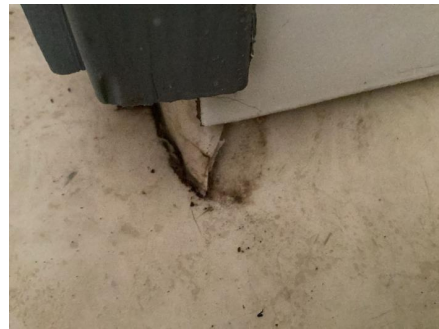
Utett gulvbelegg ved dørterskel.

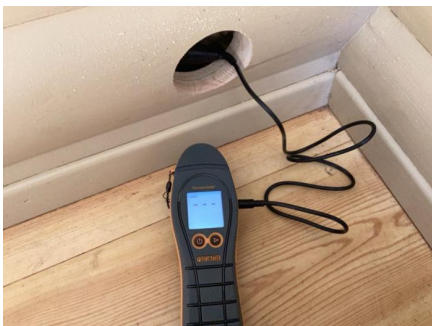
Hulltaking er utført, det ble ikke påvist unormale forhold i området rundt der hulltaking ble utført. Jeg gjør oppmerksom på at dette er en stikkprøve og det kan ikke gis garanti for at det ikke er avvik andre steder i konstruksjonen.

Ved fuktmåling ble det registrert tørre verdier (under 12%).

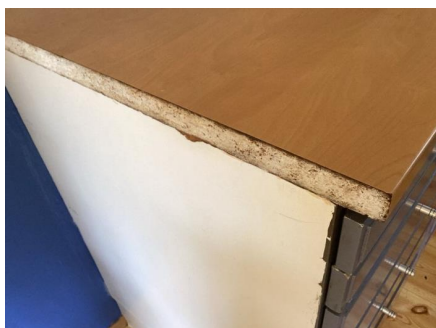
Kjøkkeninnredning bærer preg av slitasje. Avvik er beskrevet på bilder.

Benkeplate mangler kantlist.

- Det må foretas tiltak for å lukke avviket.

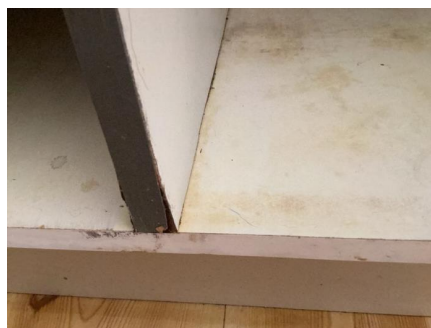
Slitasje og fuktskde på skapskråg under oppvasbenk.

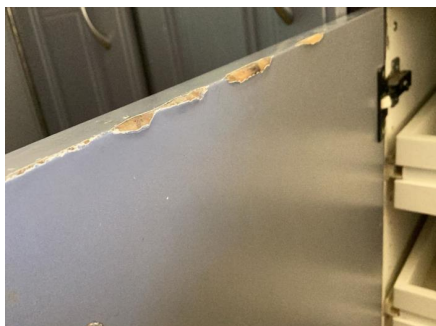
Skade i skapdør.

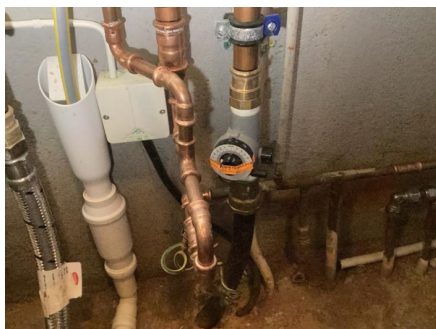
Deler av bygningsdelen er skjult, har en alder som øker sannsynligheten for skjulte feil og har brukt opp mye av sin forventede brukstid. Eldre metallrør kan være utsatt for redusert gjennomstrømning og lekkasjer, grunnet rust/tæring og gjengroing. Alder er normalt i seg selv en vurderingskriterie hva angår slitasjegrad. Avvik er også beskrevet på bilde.

Plombert stoppekran teknisk rom kjeller.

Jeg anbefaler kontroll av røropplegg utført av fagperson.

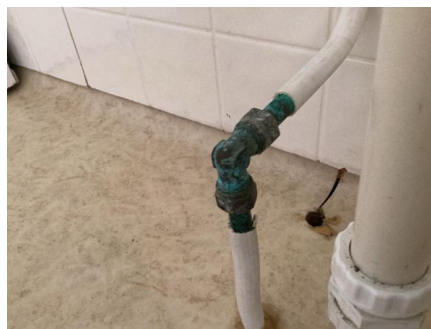
Lrr på vannrør.

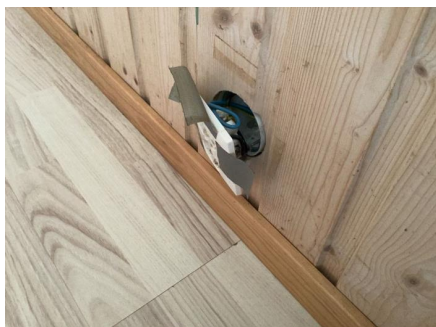
Løs stikkontakt soverom kjeller.

Ja Jeg anbefaler utvidet kontroll utført av registrert elektroinstallasjonsvirksomhet. Kostnadsestimatet i denne rapporten er kun estimert ut fra hva en el-kontroll kan koste. Det bør påregnes høyere kostnader til utbedringer av påviste avvik og eventuelle feil eller mangler på det elektriske anlegget som ikke er avdekt i denne rapporten.
