# Tilstandsrapport

Borettslagsleilighet (i blokk)
-

Elvenesvegen 40, 5223 NESTTUN
-

Rapportdato: 21.11.2024

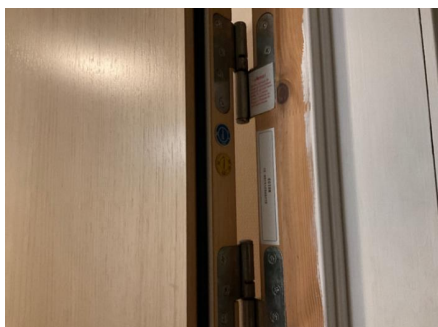
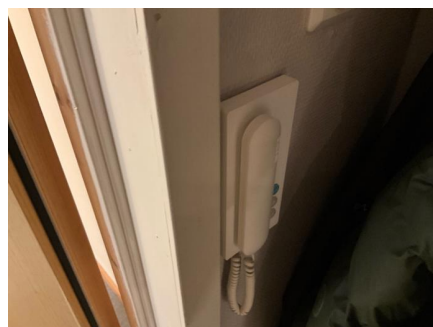
Finært entrédør med brannklasse B-30 og lydklasse 35dB. Kikkehull og porttelefon.  
Ukjent alder.

Sidehengslet balkongdør med 3-lags isolerglass i fabrikkmalte trekarmer.  
Dør fra 2021 i regi av borettslaget.

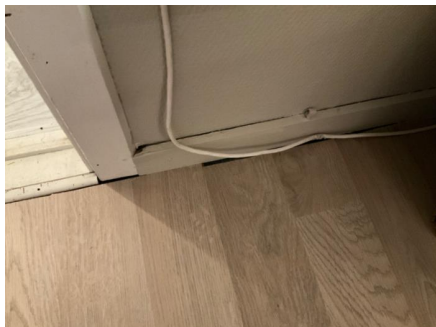
Normal bruksslitasje i forhold til alder på overflater.

Laminat er stedvis ikke helt avsluttet mot list.

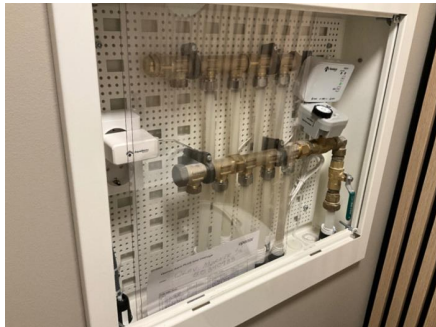
Vannforsyningsrør av PEX-rør (rør-i-rør system)  
Fordelerskap/stoppekran er plassert på badet.

Hovedstamme/felles vannrør er skjult. Vurdering gjelder for vannrør i den aktuelle leiligheten. Felles rør, stigeledninger e.l. er ikke kontrollert.

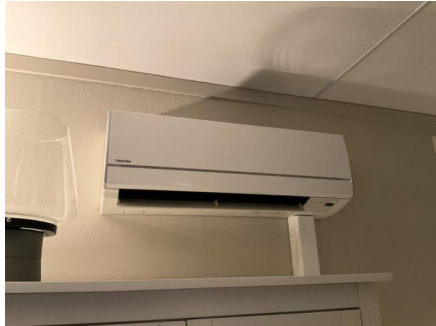
Varmepumpe fra rundt 2018 i følge eier (noe usikkert årstall). Varmepumpen ble flyttet ifb. med rehabiliteringsprosjektet på felles bygningsmasse.

Varmepumpe er kun enkelt, visuelt kontrollert (det er ikke gjort funksjonstest). Det er ikke opplyst om problemer med anlegget. Det anbefales å foreta jevnlig service og kontroll etter leverandørens anbefalinger.
