# Tilstandsrapport

Tomannsbolig

Totlandsvegen 36, 5224 NESTTUN

Befaringsdato: 02.06.2025

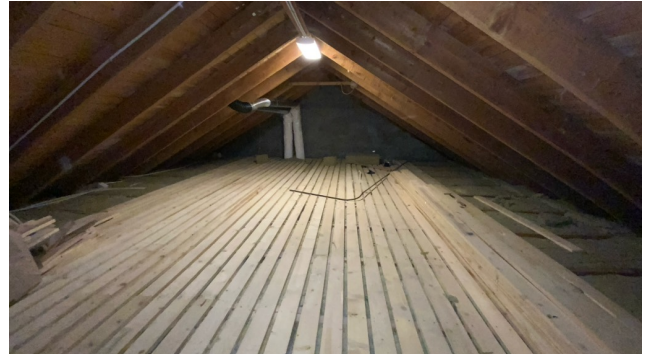
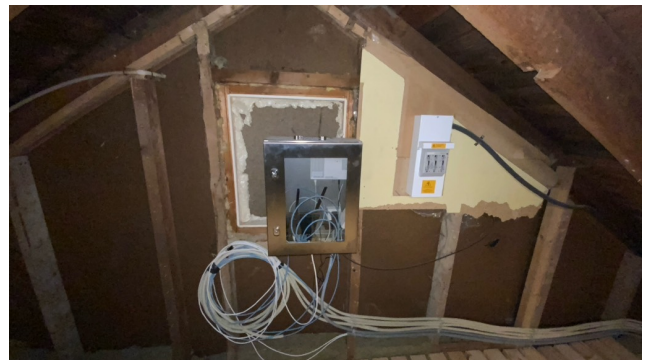
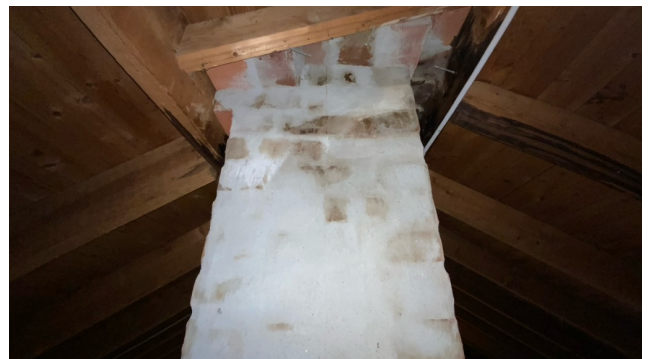
Plassbygget takkonstruksjon, med sutaksbord.  
Kaldt luftet loft.

Fuktmerker flere steder i sutaks og sperr, etter eldre lekkasjer fra før taktekingen ble skiftet.

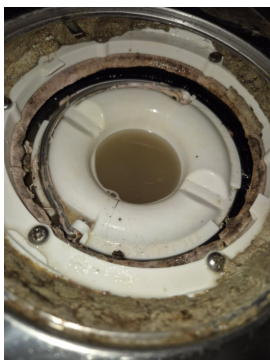
- Det er påvist at høydeforskjell fra topp slukrist til gulv/synlig topp membran ved dørterskel er mindre enn 25 mm.
- Det er påvist avvik i fallforhold til sluk i forhold til krav i forskrift på byggetidspunktet.

Våtrommet fungerer med dette avviket.

Klemring og membran er synlig i plastsluk.

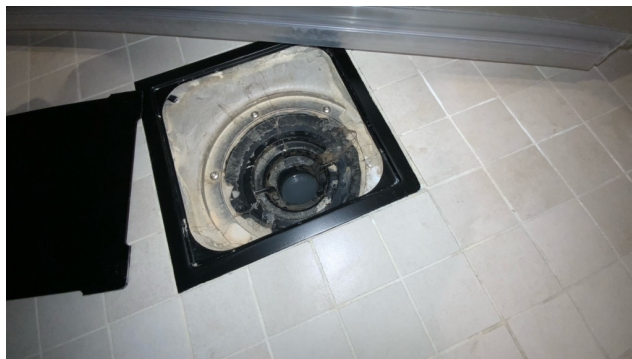
Klemring og membran er synlig i plastsluk.

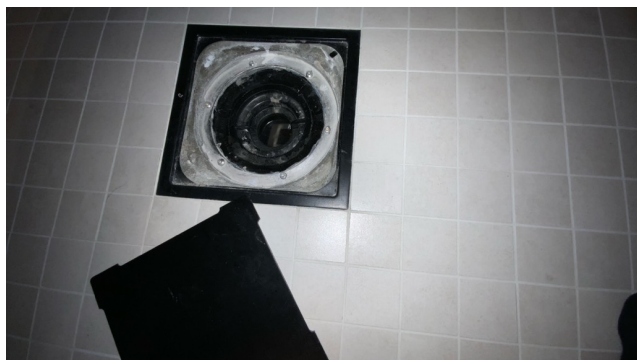
Klemring og membran er synlig i plastsluk.

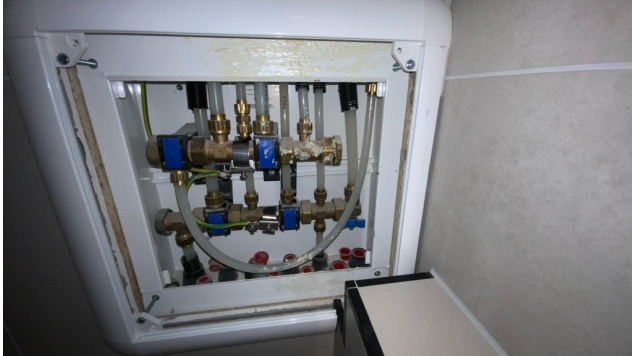
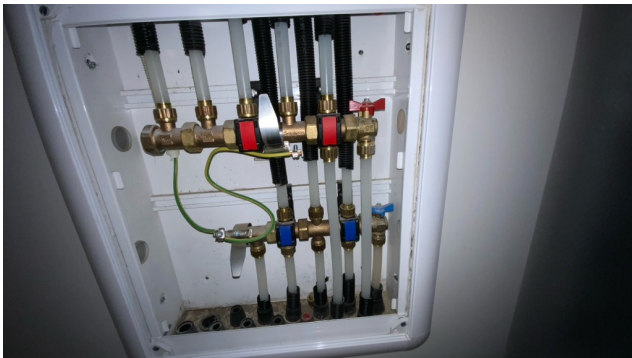
Det ble ikke registrert lekkasje i rørfordelerskap. Rørfordelerskapet bør kontrolleres regelmessig.
