# Tilstandsrapport

Enebolig

Bjørkebakkane 23, 5567 SKJOLDASTRAUMEN

Befaringsdato: 14.05.2025

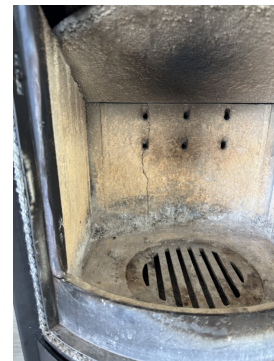
- Det er påvist sprekker i ildfast stein inne i ovnen.

Det er sprekk i ildfast stein i ovnen.

Det kan påregnes utskifting.

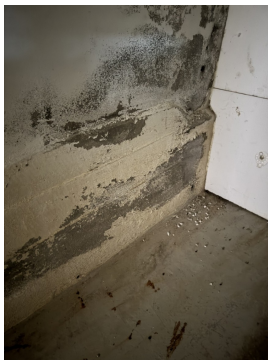
### ! TG 2 Rom Under Terreng

Det er åpne betongvegger i kjeller. Det er registrert saltutslag på vegger som tyder på at det ikke er tilstrekkelig drenering rundt grunnmur. De påviste avvik tyder på at det er fuktinnslag i mur. Normalt fra denne tid er drenerende masser rundt grunnmur, og emulsjon på murvegger som fuktsikring.

Eier opplyser om at det er revet deler av rom i dette nivået grunnet fukt, og det er også synlig råte i stender/reisverk som står igjen i dette rommet.

- Det er påvist indikasjoner på noe fuktgjennomtrenging inn i kjellermur. Det er noe saltutslag som kan ses på murvegger i kjeller. Ikke betydelig.

Avvik har ingen umiddelbar konsekvens. Det er viktig og sørge for god ventilering i slike kjellerrom. Sørg også for å ha på noe varme.

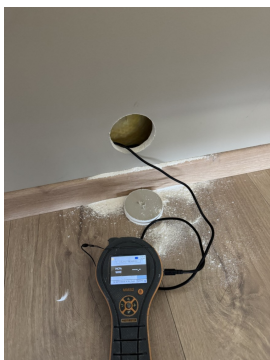
Det er utført hulltaking mot våt sone, og det er ikke indikert avvik i vegg. Normale fuktmålinger i treverk ligger på 7,5-12,5
