Tilstandsrapport

Enebolig

Skogvangvegen 41 , 6690 AURE

Befaringsdato: 30.04.2026

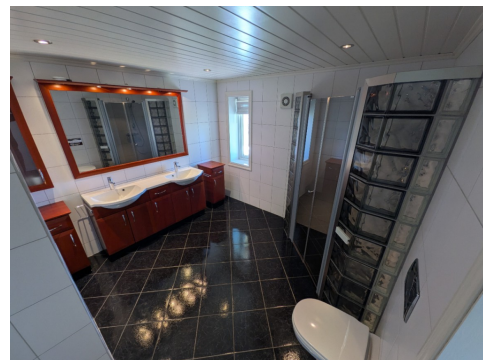
KJELLER > BAD

- Det er påvist at høydeforskjell fra topp slukrist til gulv/synlig topp membran ved dørterskel er mindre enn 25 mm.
- Det er påvist at noen fliser har bom (hulrom under).
- Det er påvist avvik i fallforhold til sluk i forhold til krav i forskrift på byggetidspunktet.

- Et bad med manglende/reduisert fall til sluk blir mindre funksjonelt og sikkert for brukeren. Dette kan medføre stående vann på gulvet, vann som ikke ledes effektivt til sluket, økt risiko for at vann renner ut av rommet og redusert sklisikkerhet på gulvet.
- Selv om bom eller hull lyd ikke alltid er et umiddelbart problem, bør det overvåkes nøye før eventuell utvikling i sprekker i flisfuger e.l. oppstår. Dette må en foreta tiltak for, for å begrense utviklingen.

Det bør utbedres fallforhold til sluk og eventuelle bom i gulvfliser for å sikre tilfredsstillende avrenning og redusere risiko for fuktskader i konstruksjonen. Manglende høydeforskjell mellom sluk og terskel kan medføre at vann ikke ledes effektivt til sluk, noe som øker faren for vannskader i tilstøtende rom.

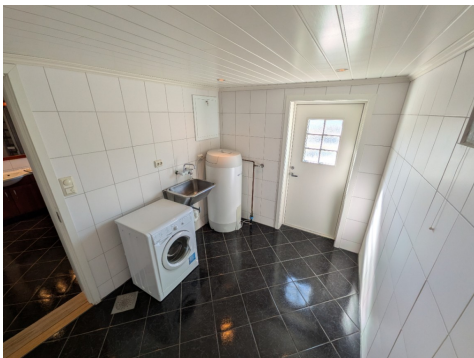
KJELLER > VASKEROM

- Det er påvist at høydeforskjell fra topp slukrist til gulv/synlig topp membran ved dørterskel er mindre enn 25 mm.
- Det er påvist avvik i fallforhold til sluk i forhold til krav i forskrift på byggetidspunktet.

• Til tross for avviket i fall/høydeforskjell til sluk, vil gulvet fortsatt kunne lede vann mot sluket, men med redusert effektivitet. Dette kan potensielt øke risikoen for vannansamling i enkelte områder av badet.

Til tross for avviket i fall/høydeforskjell til sluk, vil gulvet fortsatt kunne lede vann mot sluket, men med redusert effektivitet. Rommet er ikke belastet med bruksvann, men det bør fuges mot terskel for å forhindre eventuelt lekkasjevann i å nå tilstøtende rom.

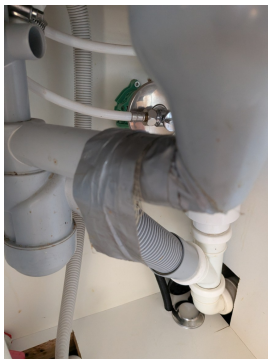
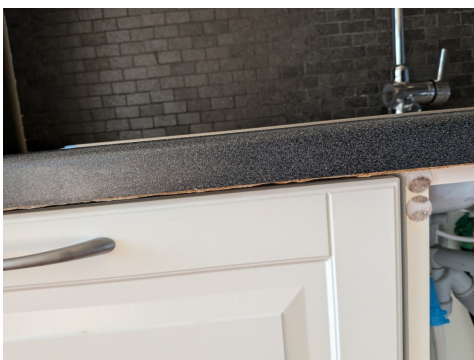
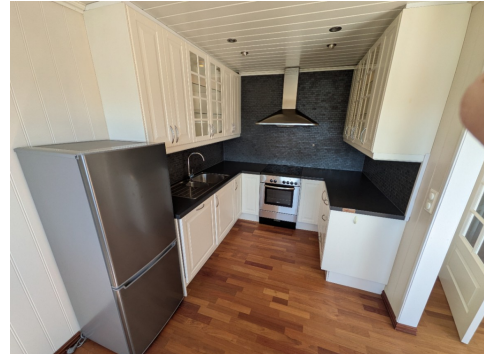
1. ETASJE > STUE/KJØKKEN

Det er registrert noe svelling i benkeplate under kjøkkenvask og enkelte skader i laminering.

Det er registrert at avløpsrør er utbedret med tape. Det er ukjent om det er pga. lekkasje.

Det bør påregnes utbedring av benkeplate, samt undersøkelse av avløp/vannlås.
