# Tilstandsrapport

📍 Barkvegen 24 , 5535 HAUGESUND

# gnr. 2, bnr. 55, snr. 6

Oppdragsnr.: 20763-3283

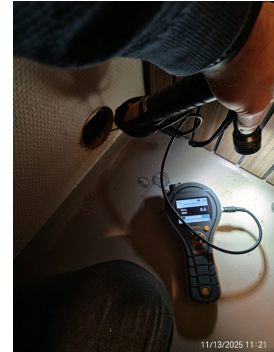
Hulltaking er foretatt uten å påvise unormale forhold.

Hulltaking utført fra vaskerom/bod mot "våtsone" dusj. Det er tørt.

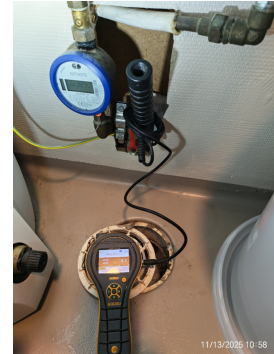
Hulltaking er foretatt uten å påvise unormale forhold.

Det er foretatt fuktmåling i hull i vegg til stoppekran og det er tørt. Se også hulltaking ift. bad.
