# Tilstandsrapport

📍 Barkvegen 24 , 5535 HAUGESUND

# gnr. 2, bnr. 55, snr. 6

## Selveierleilighet (i småhus) - Byggeår: 1990

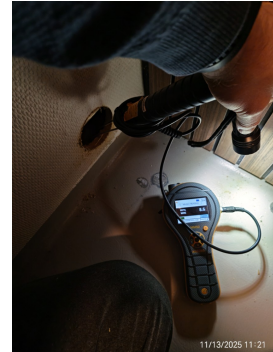
Hulltaking er foretatt uten å påvise unormale forhold.

Hulltaking utført fra vaskerom/bod mot "våtsone" dusj. Det er tørt.
