# Tilstandsrapport

Enebolig

Brandvalvegen 33, 2216 ROVERUD

Befaringsdato: 11.11.2025

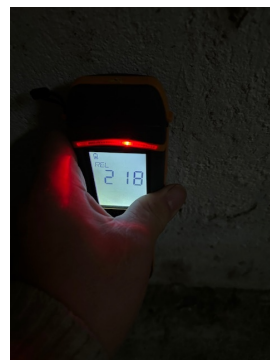
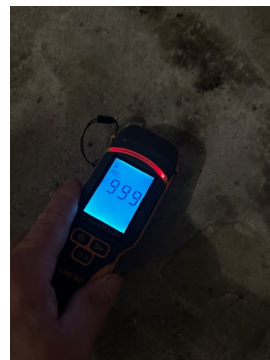
## ! TG 3 Rom Under Terreng

Kjeller i betongkonstruksjoner uten mulighet til hulltaking. Det er målt fukt i gulv og grunnmur. Ingen ventiler.

- Det er påvist indikasjoner på noe fuktgjennomtrenging i kjellergulv.
- Det er påvist indikasjoner på noe fuktgjennomtrenging inn i kjellermur.
- Det er avvik:

Det bør iverksettes tiltak for å redusere fuktinntrengning i kjellermur og gulv, samt forbedre ventilasjonen i kjelleren.

Grønske og mugg på gulv bør fjernes, og årsaken til fuktproblemet utbedres for å hindre videre vekst av sopp og mugg, som kan føre til helseskader og forringelse av bygningsmaterialer.

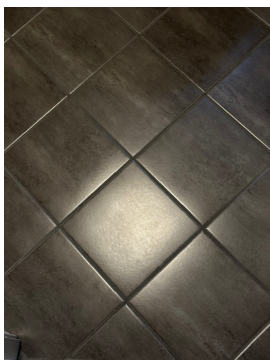
### ! TG 2 Sluk, membran og tettesjikt

Manglende dokumentasjon medfører usikkerhet om utførelsen, noe som øker risikoen for fuktskader i konstruksjonen.

Det bør fremskaffes dokumentasjon på utført membran på gulv og vegger.

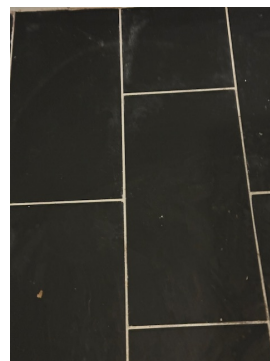
### ! TG 2 Sluk, membran og tettesjikt

Manglende dokumentasjon og ikke-fagmessig utførelse rundt sluk medfører økt risiko for lekkasjer og fuktskader i underliggende konstruksjoner.

Det må påregnes behov for utbedring eller utskifting av sluk og membran for å redusere risikoen.

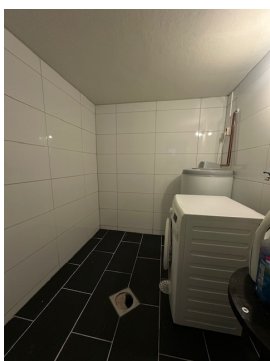
### ! TG 2 Ventilasjon

- Elektrisk avtrekksvifte bør monteres for å lukke avviket.

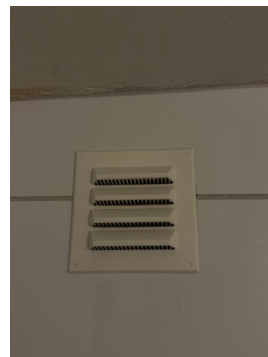
### ! TG IU Tilliggende konstruksjoner våtrom

Det er brukt fuktsøker på gulv og vegger, og det er målt fukt i gulv og vegg.

Det er påvist fukt ved andre fuktundersøkelser enn hulltaking. Hulltaking i vegg bak våtsone er ikke utført grunnet bygningsmessige hindringer, og det har derfor ikke vært mulig å foreta fullstendig kontroll av konstruksjonen.

Konsekvensen ved å ikke gjøre tiltak er økt risiko for skjulte fuktskader i konstruksjonen, noe som kan medføre behov for omfattende utbedringer ved rehabilitering av badet. Kostnaden for utbedring vil inngå i en eventuell totalrehabilitering.

Det bør gjennomføres ytterligere undersøkelser for å avklare årsaken til påvist fukt, da hulltaking ikke har vært mulig på grunn av bygningsmessige hindringer.

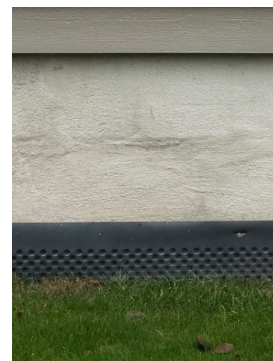
## ! TG 2 Grunnmur og fundamenter

Betongfundament og plasstøpt betong grunnmur som innvendig er isolert med tresonit og pusset.

Det er påvist sprekker og riss i innvendig pusset overflater.
