# Tilstandsrapport

Fritidsleilighet

Fageråsen 992 A, 2420 TRYSIL

Rapportdato: 04.10.2025

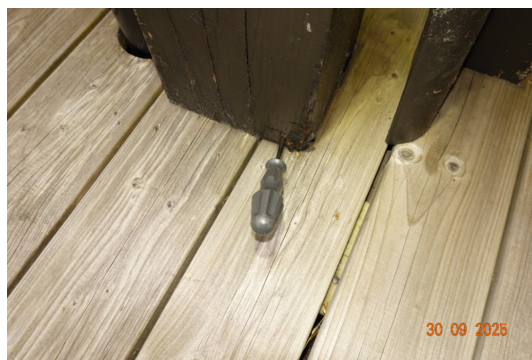
- Det er påvist andre avvik:  
Det er påvist råteskade nederst i tresøyle i kontakt med terrassebord. Se bilde.  
Eier opplyser: Skaden er meldt inn til sameiet/styret. Skade blir utbedret.

- Det må foretas tiltak for å lukke avviket.

**Kostnadsestimat: 10 000 - 50 000**

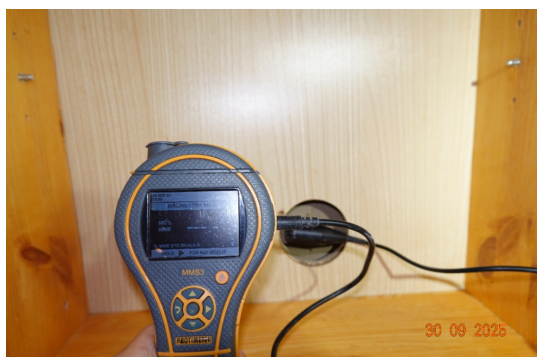
### ! TG 1 Tilliggende konstruksjoner våtrom

Hulltaking er foretatt midt på delevegg mot våtsonen. Ved bruk av fuktmåler ble det ikke registrert unormale verdier.
