# Tilstandsrapport

Boligbygg med flere boenheter

Gamle Trysilveg 2, 2414 ELVERUM

Befaringsdato: 28.04.2025

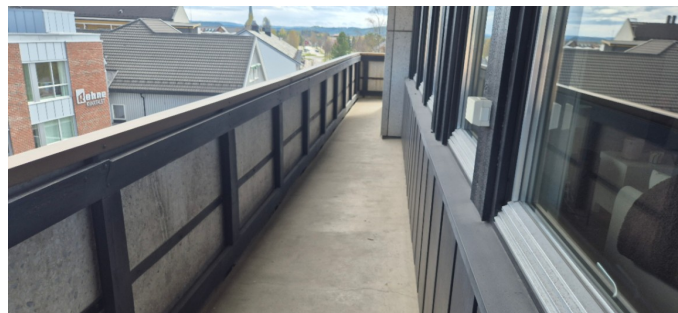
### ! TG 1 Balkonger, terrasser og rom under balkonger

Overbygget balkong mot øst og del sør. Støpt gulv og rekkverk i støpte elementer.

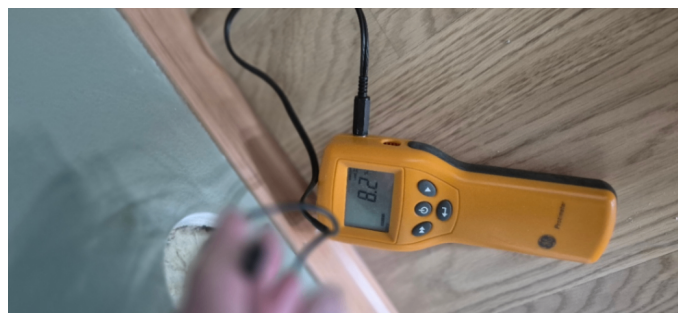
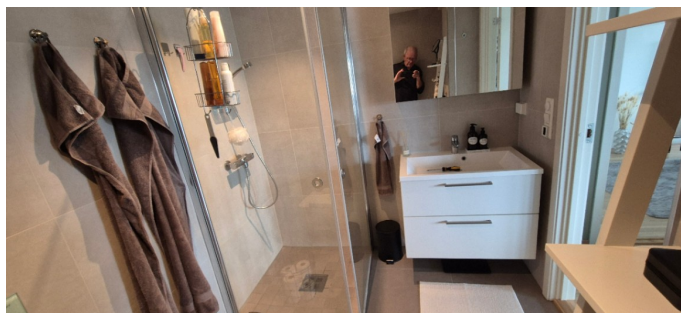
### ! TG 0 Tilliggende konstruksjoner våtrom

Hulltaking er foretatt uten å påvise unormale forhold. Hulltaking er foretatt fra soverom i vegg mot badet.

Fuktkvotemåling (vekt%) i konstruksjonen ble målt til 8,2.

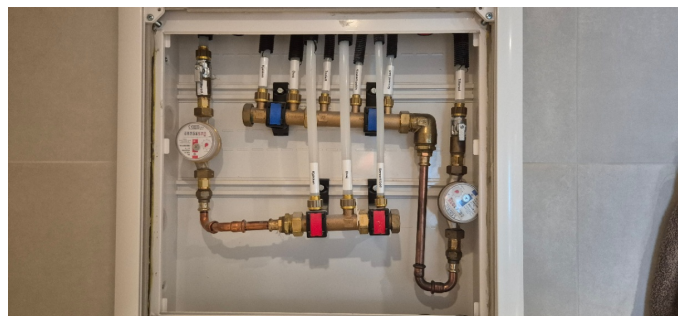
#### ! TG 1 Vannledninger

Innvendige vannledninger er av plast (rør i rør). Det er besikket i rørskap.  
Stoppekran i rørskap på badet. Front på rørskap bør merkes med "Stoppekran".

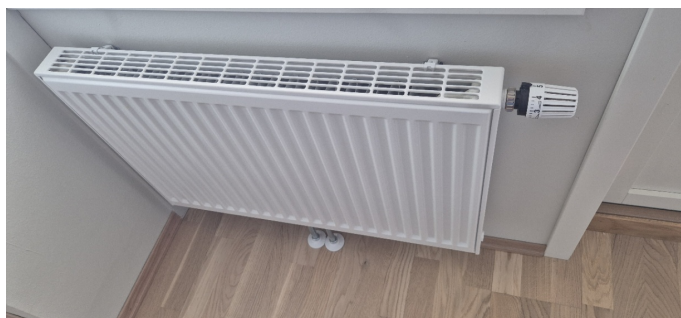
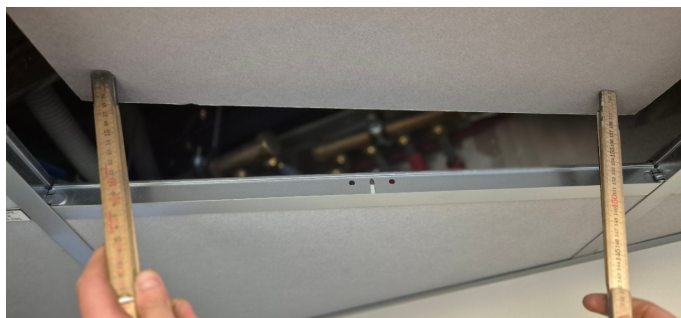
#### ! TG 2 Vannbåren varme

Vannbåren varme til radiatorer. Varmeanlegg tilknyttet fjernvarmenettet.  
Fordeling av varme bak himlingsplater i korridoren foran døren til leiligheten,

Fordeling av varme er vanskelig tilgjengelig.

Varmefordeling i himling

Plassering bør merkes.
