Tilstandsrapport

Enebolig

Trollbærveien 22, 4634 KRISTIANSAND S

Befaringsdato: 27.06.2025

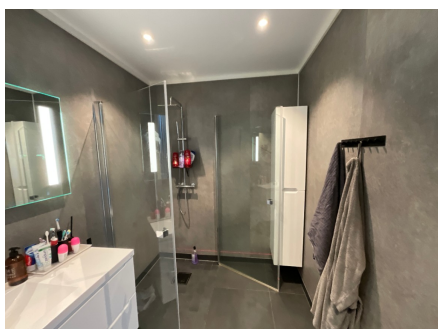
Veggene har overflater av baderomsplater. I taket er det malte plater. Utførende byggmester har fikset platene i dusjen som var skadet på befaringen.

Baderomsplater av denne typen, der det dusjes rett på stilles det høy grad av erfaring for å montere.

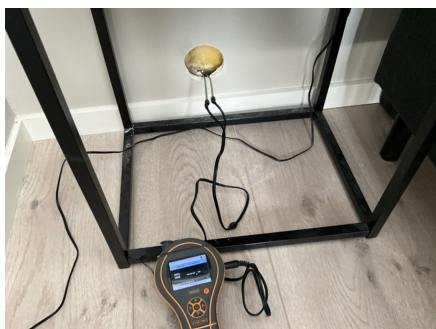
Hulltaking er foretatt uten å påvise unormale forhold. Hulltaking er foretatt på soverom bak våtsone for dusjen. Fuktkvotemåling (vekt%) i konstruksjonen ble målt til under 6.

Hulltaking gir begrenset adgang til visuell kontroll/måling av et lokalt område på badet, og det kan dermed ikke med sikkerhet utelukkes at det foreligger skjulte avvik eller skader i øvrige deler av konstruksjonen.

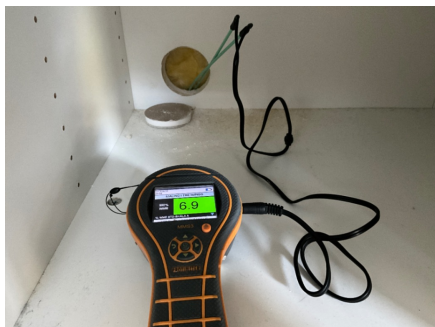
Hulltaking er foretatt uten å påvise unormale forhold. Hulltaking er foretatt ved/i soverom bak våtsone for vasken. Fuktkvotemåling (vekt%) i konstruksjonen ble målt til 6.

Hulltaking gir begrenset adgang til visuell kontroll/måling av et lokalt område på badet, og det kan dermed ikke med sikkerhet utelukkes at det foreligger skjulte avvik eller skader i øvrige deler av konstruksjonen.
