# Tilstandsrapport

Fritidsbolig

Hornlivegen 132, 2233 VESTMARKA

Befaringsdato: 23.06.2025

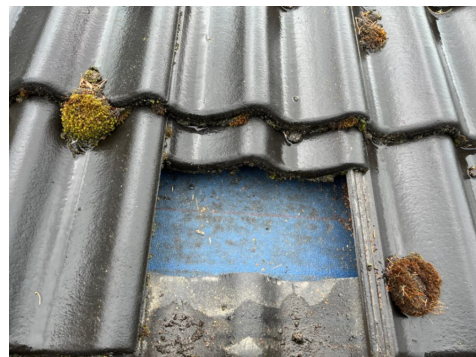
Taktekking av betongtakstein.  
Undertak av rupanel og duk, iht. stikkprøver.  
Besiktiget fra tak.

Takstein med undertak.

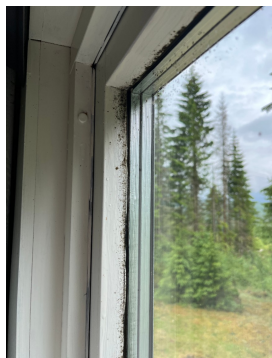
- Det er avvik:
- Eldre vinduer, vindu med løs tetningslist og svertesopp i stue, koblet  
vindu har slitasje.  
Flere vinduer er tettet med papir bak lister, som kan tyde på trekk og  
utettheter.  
Utvendig vannbrett eller beslag mangler over vinduer i gavler.

Svertesopp på vinduer tyder på manglende ventilering.

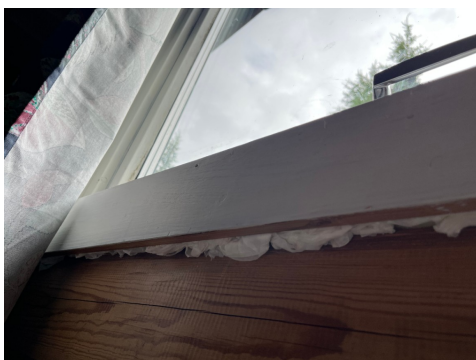
Vindu tettet med papir bak lister.

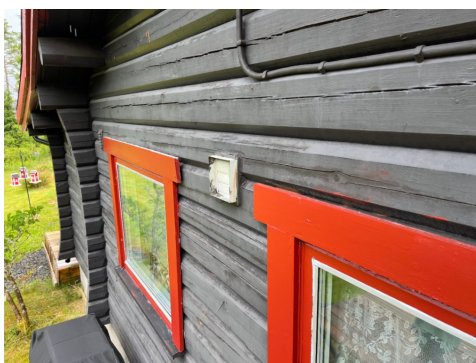
Manglende vannbrettbeslag over vinduer.

Vannbrettbeslag må monteres på vinduer som kan være utsatt for slagregn og hindre vann å trenge inn i veggkonstruksjon.

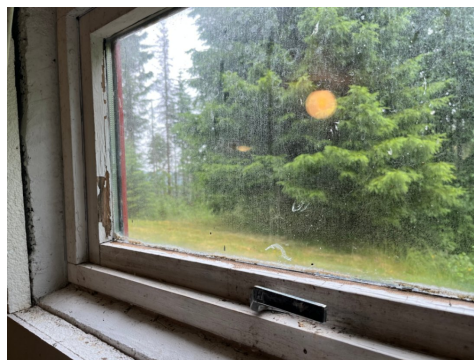
Vinduer med isolerglass har sterk slitasje og råteskader.

Slitasje på vinduer.

- Vinduer med råteskader må erstattes med nye.

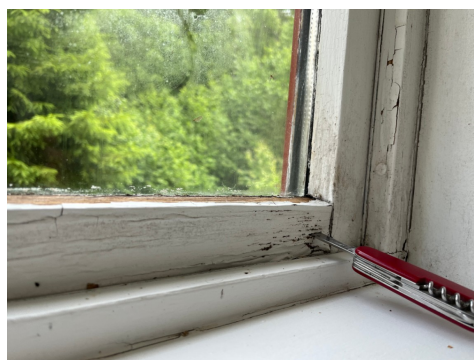
- Det er påvist vinduer med fukt/råteskader.

Råte i vindusrammer.

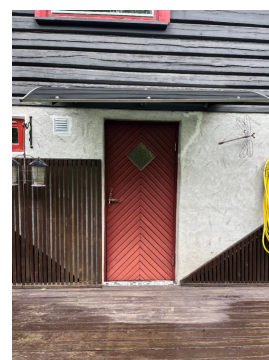
Dørene opprettholder sin funksjon med jevnlig vedlikehold og beskyttet mot nedbør.

Dør til underetasje.

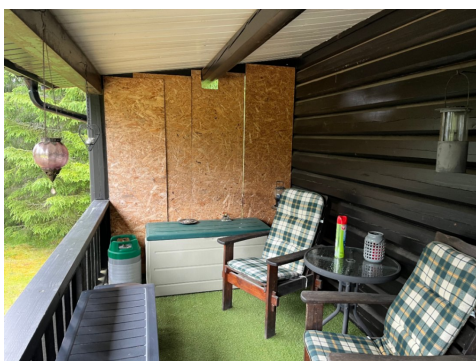
Veranda med provisorisk levegg.

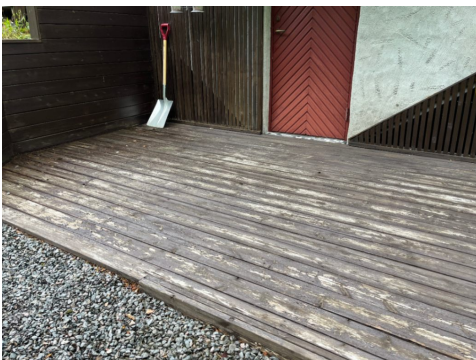
Gulv på platting til underetasje har slitasje og skader i flere gulvbord.

Platting ved underetasje må utbedres.

Platting til underetasje må utbedres.

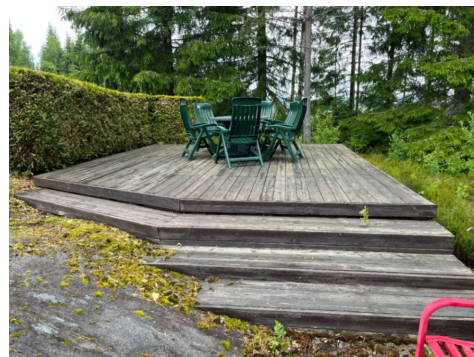
Gulv har enkelte skader og slitasje.

Frittliggende platting.

Platting bør utbedres og vedlikeholdes.

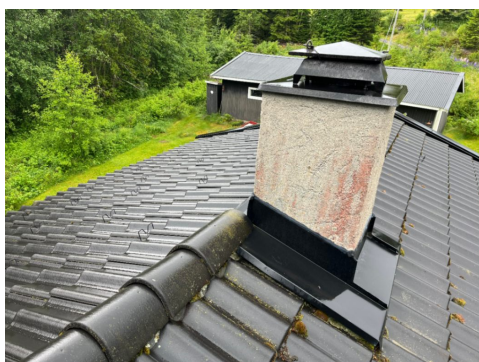
Avvik og anmerkning: Det mangler adkomst for feiing og tilsyn på tak.

Manglende stigetrinn til pipe.

Stigetrinn for feier må monteres og meldes feievesen.

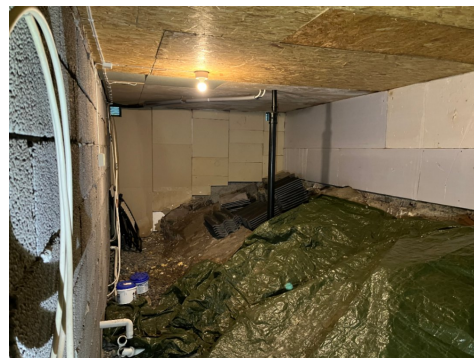
Det er skrånet fjell i dagen, der det må påregnes noe fukt.

Skrånet fjell i underetasjen.

Etasjen må holdes under oppsikt og det anbefales å iverksette tiltak, som bl.a. dekke til hele område av fjell med plast eller vintermatter, eventuelt etablering av avfukter og undersøke om utvendig fuktsikring og drenering fungerer som det skal.

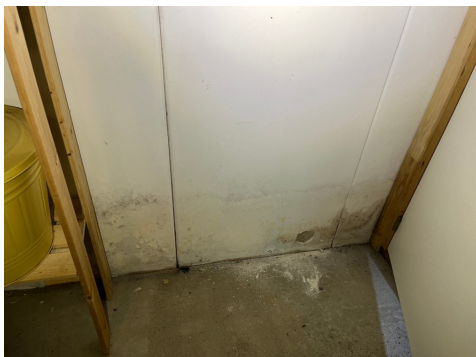
Det er flere tegn til at det er fuktgjennomtrenging fra grunn eller terreng og høyt fuktnivå i etasjen, som bl.a. fuktskjolder på veggplater og himlingsplater, samt fuktnivåer i grenseland for skadelig fukt i utført yttervegg.

Synlige tegn på fukt.

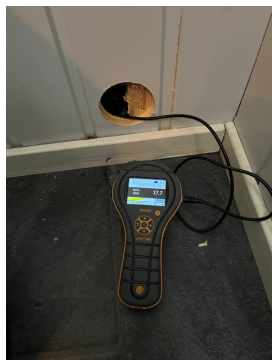
Det er utført fuktsøk på utsatte steder og foretatt hulltaking i utført yttervegg på toalettrom, fuktmåling i trevirke viste 17 %, som er i grenseland til skadelig fukt.

Treverk skal ha fuktinnhold lavere enn 15 vektprosent. I treverk med fuktighet over 17 vektprosent øker faren for råte og muggsoppvekst dramatisk. Hvis fuktinnholdet ligger over 20 vektprosent, er allerede muggsoppen dannet. Fibermetningsgrad for treverk er 28 vektprosent.

Fuktmåling i utforet vegg viste fuktnivå over normalt.

- Det påviste fuktnivå gir grunn til å overvåke konstruksjonen jevnlig for å se utvikling over tid, og eventuelt foreta tiltak for å unngå fuktskader.

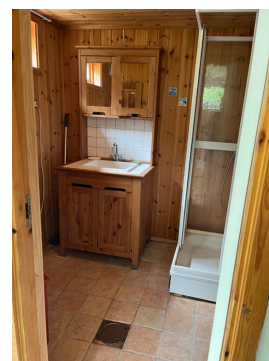
- Manglende oppgradering av våtrommet medfører høy risiko for at konstruksjonene ikke vil tåle vanlig bruk av vann eller lekkasjer. Selv om det er dusjkabinett, er det fortsatt en betydelig risiko for at våtrommets konstruksjoner ikke tåler lekkasjer. Dette kan føre til fuktskader på tilstøtende konstruksjoner.

Bad i underetasje.

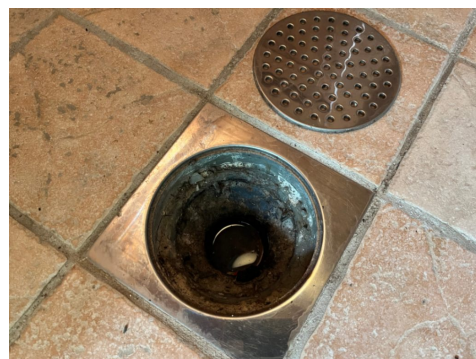
Sluk uten synlig membranmansjett.

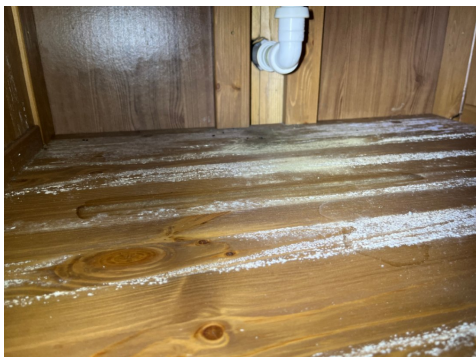
Fuktskader i benkeskap.

Badet er i underetasje der det er påvist høyt fuktnivå og skader på benkeskap kan komme av dette.

Benkeskap har fuktskader.

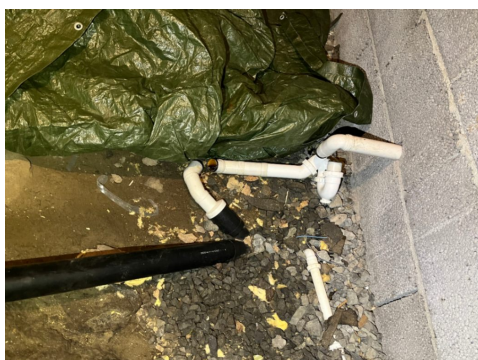
Avløp fra renseanlegg for vann er frakoblet, ukjent om dette er med hensikt og bør undersøkes nærmere.

Frakoblet avløpsrør i uinnredet rom underetasje.

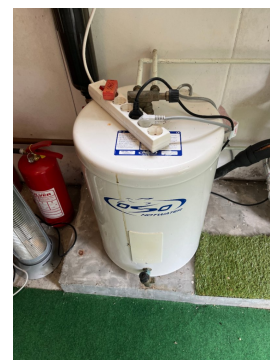
Årsaken til direkte el-tilkobling er å unngå risiko for varmegang og brann.

Varmtvannsbereder i underetasje.

- Det er ikke behov for utbedringstiltak siden tanken fungerer i dag, men ut ifra alder kan skader plutselig oppstå på eldre tanker.
- Det bør etableres tilfredsstillende el-tilkobling etter gjeldende forskrift.

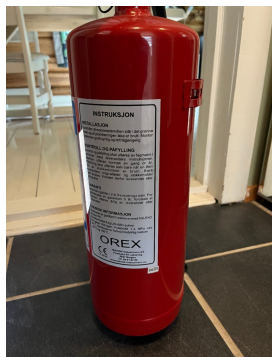
Brannslukningsapparat datert 2010.

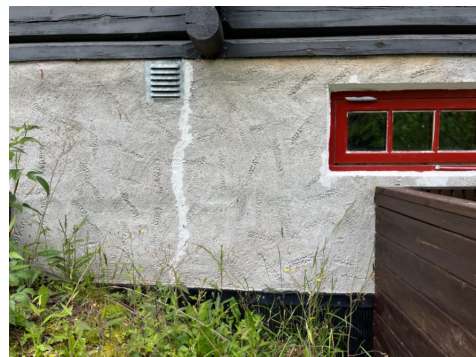
Forseglet sprekk/riss i grunnmur.

Det er enkelte sprekker eller riss i mur, som delvis er forseglet, det bør følges med om disse utvikler seg.

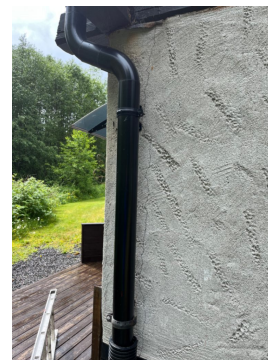
Sprekk/riss i grunnmur.
