Hornlivegen 132, 2233 VESTMARKA

**Koselig hytte i naturskjønne  
omgivelser - Anneks - Garasje -  
Flere solrike uteplasser - Kun ca  
1,5 time fra Oslo**

# Tilstandsrapport

## FRITIDSBOLIG

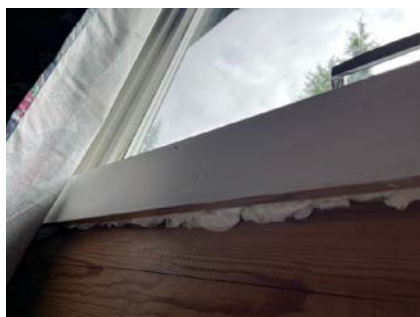
befaringstidspunktet. Vurdering av avvik: Det er avvik: Eldre vinduer, vindu med løstetningslist og svertesopp i stue, koblet vindu har slitasje. Flere vinduer er tettet med papir bak lister, som kan tyde på trekk og utettheter. Utvendig vannbrett eller beslag mangler over vinduer i gavler.

Vindu tettet med papir bak lister.

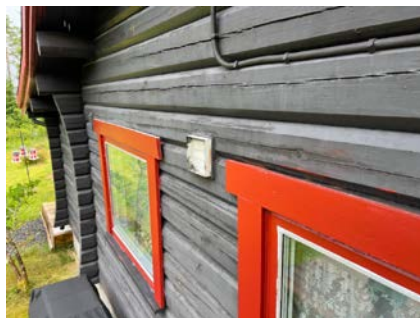
Manglende vannbrettbeslag over vinduer.

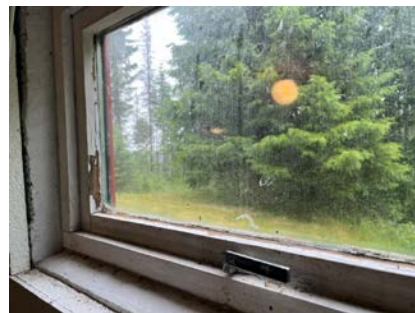
Vinduer med isolerglass har sterk slitasje og råteskader.

Slitasje på vinduer.

- Vinduer med råteskader må erstattes med nye.

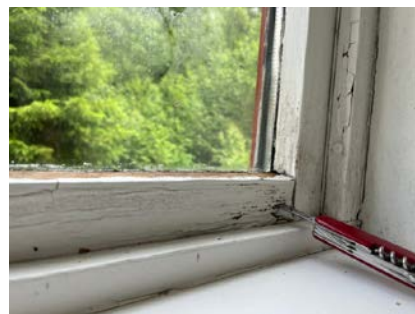
Grunnet alder kan det forekomme punktert glass uten at dette ble observert på befaringsstidspunktet. Vurdering av avvik: Det er påvist vinduer med fukt/råteskader.

Råte i vindusrammer.

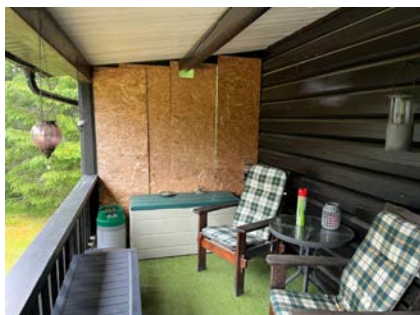
Overbygget veranda til inngangsparti i tre og murkonstruksjoner med teppelagt spaltegulv over betongdekke og rekkverk av tre. Satt opp provisorisk levegg av OSB plater. Platting ved inngangsparti til 1.etasje og underetasje i trekonstruksjoner med spaltegulv. Vurdering av avvik: Rekkverket er for lavt i forhold til dagens krav til rekkverkshøyder. Rekkverk på veranda er 85 cm. Balkonger, terrasser, trapper, ramper o.l. med høydeforskjell på 0,5 m eller mer til terreng eller underliggende plan skal sikres med rekkverk på minst 1,0 m høyde, iht. dagens krav. Gulv på platting til underetasje har slitasje og skader i flere gulvbord.

Veranda med provisorisk levegg.

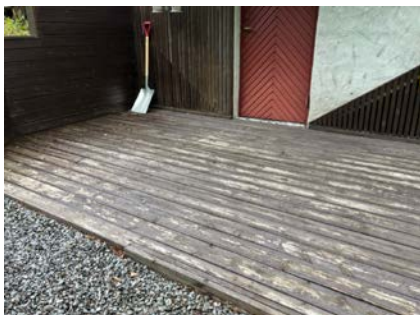
Platting ved underetasje må utbedres.

Platting til underetasje må utbedres.

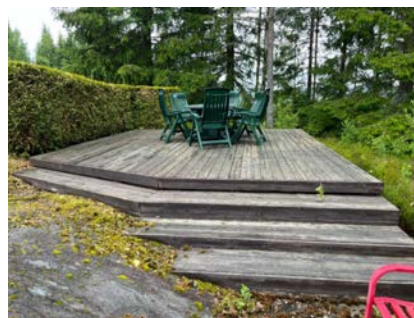
Frittliggende platting i trekonstruksjoner med spaltegulv og trappetrinn. Vurdering av avvik: Det er avvik: Gulv har enkelte skader og slitasje.

Frittliggende platting.

Platting bør utbedres og vedlikeholdes.

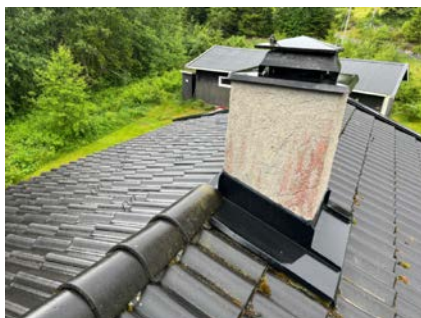
Elementpipe med sotluke i underetasje. Tilkoblet vedovn i stue. Iht. Glåmdal er siste feiing utført 29.4.2025 og siste tilsyn utført 29.4.2025. Avvik og anmerkning: Det mangler adkomst for feiing og tilsyn på tak. Takstige mangler. Vurdering er på bakgrunn av tilsynsrapporten. Vurdering av avvik: Det er avvik: Det mangler tilfredsstillende adkomst til pipe for feier.

Manglende stigetrinn til pipe.

Stigetrinn for feier må monteres og meldes feievesen.

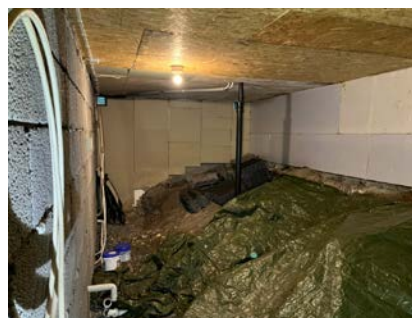
materialer og konstruksjoner bli ødelagt. Det er påvist indikasjoner på noe fuktgjennomtrenging inn i kjellermur. Det er flere tegn til at det er fuktgjennomtrenging fra grunn eller terreng og høyt fuktnivå i etasjen, som bl.a. fuktskjolder på veggplater og himlingsplater, samt fuktnivåer i grenseland for skadelig fukt i utforet yttervegg.

Skrånet fjell i underetasjen.

Etasjen må holdes under oppsikt og det anbefales å iverksette tiltak, som bl.a. dekke til hele område av fjell med plast eller vintermatter, eventuelt etablering av avfukter og undersøke om utvendig fuktsikring og drenering fungerer som det skal.

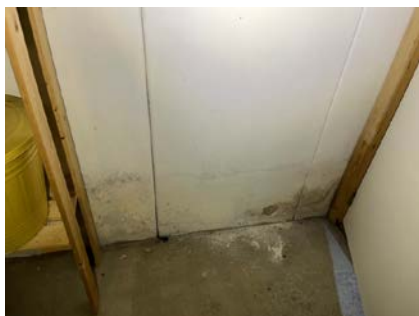
Synlige tegn på fukt.

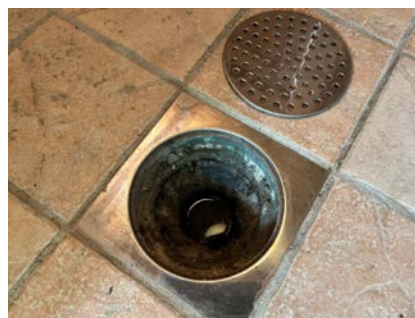
Bad i underetasje fra ukjent alder. Rommet har flislagt gulv med plastsluk, vegger og himling av trepanel. Utstyr består av benkeskap med servant, speilskap og dusjkabinett. Det er fall mot sluk. Oppvarming med varmekabler (iht. observert termostat) og panelovn. Naturlig ventilasjon med klaffeventil i yttervegg. Vurdering av avvik: Våtrommet må oppgraderes for å tåle normal bruk etter dagens krav. Det er ikke tegn til membran eller tettesjikt i sluk eller på vegger. Det er ikke montert sokkelflis. Det er ikke mekanisk avtrekk. Fuktskader i benkeskap.

Sluk uten synlig membranmansjett.

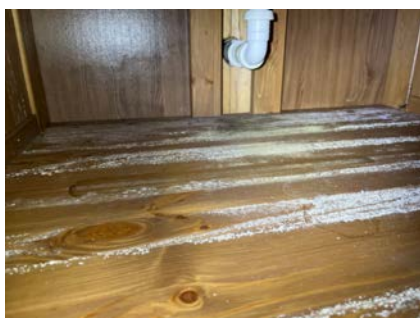
Benkeskap har fuktskader.

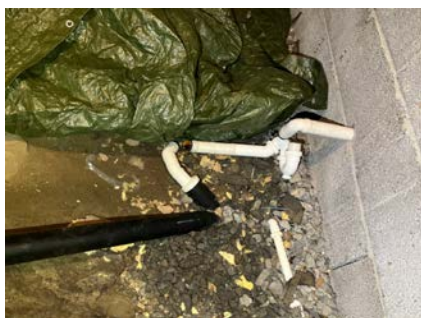
Avløp fra renseanlegg for vann er frakoblet, ukjent om dette er med hensikt og bør undersøkes nærmere.

Frakoblet avløpsrør i uinnredet rom underetasje.

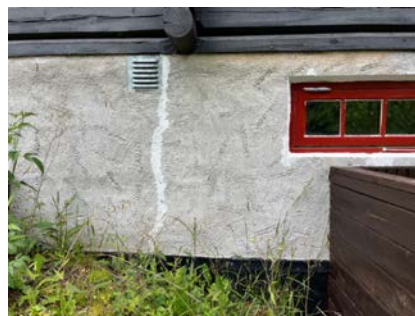
Bygningen har grunnmur av lettklinkerblokker. Det er enkelte sprekker eller riss i mur, som delvis er forseglet, det bør følges med om disse utvikler seg.

Forseglet sprekk/riss i grunnmur.
