Tilstandsrapport

Tomannsbolig

Einervegen 13, 4351 KLEPPE

Befaringsdato: 09.12.2024

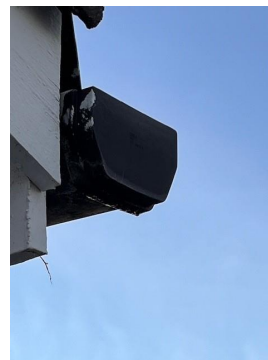
- Det mangler snøfangere på hele eller deler av taket, men det var ikke krav om dette på byggemeldingstidspunktet.
- Mer enn halvparten av forventet brukstid er passert på renner/nedløp/beslag.
- Takrenner har punktvis lekkasjer.

Lekkasje i endelokk på takrenne.

- Overvåk tilstanden jevnlig. For å få tilstandsgrad 0 eller 1 må beslag/renner/nedløp skiftes ut, men tidspunktet for når dette er nødvendig er vanskelig å si noe om.

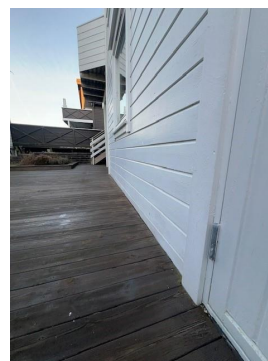
Det nederste klednings bordet på terrasse side kan være fukt og råteskadet pga ingen tilkomst for vedlikehold.

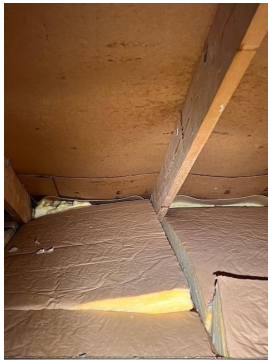
- Det er begrenset/dårlig ventilering av takkonstruksjonen.
- Det er påvist andre avvik:

Liten luft gjennomstrømning til loft i overgang vegg tak.

- Lufting/ventilering bør forbedres.

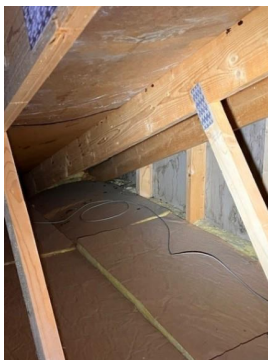
Det ble registrert spor etter skade dyr på loft i form av avføring som kan stamme fra mus/rotte.

Synlig spor etter skadedyr.

Omfang/aktivitet av skadedyr bør kartlegges og tiltak må gjøres deretter.

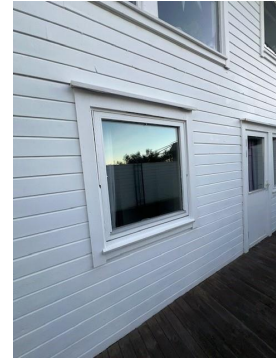
- Det er påvist at enkelte vinduer er vanskelig å åpne/lukke.
- Det er påvist vinduer med fukt/råteskader.
- Det er påvist andre avvik:

Råteskader i glasslister ble registrert i enkelte vinduer.

Råteskader i glass lister på enkelte vinduer.

Med tanke på vinduenes faktiske alder vil punkteringer være påregnelig. Utskiftninger av vinduer/rammer eller glass må regnes med på kort sikt.

Kostnadsestimat: 10 000 - 50 000

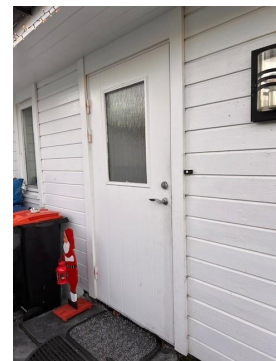
- Det er påvist dør(er) med fukt/råteskader.
- Det er påvist dører som er vanskelig å åpne eller lukke.
- Det er påvist utetthet/åpning mellom dørblad og dørkarm. Dvs. at kald trekk kan oppstå.
- Karmene i dører er værslitte utvendig og det er sprekker i treverket.

Hoved ytterdør med slitasje på overflate og rust på hengsler.

- Det må påregnes noe vedlikehold og at enkelte dører må skiftes ut.
- Døren(e) står foran utskifting.

Kostnadsestimat: 10 000 - 50 000

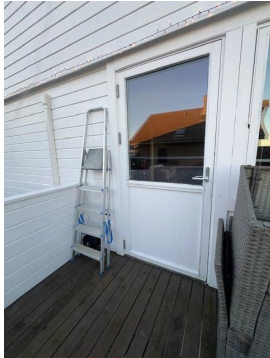
Balkong dør av nyere dato enn byggeår, med råteskader i glasslister og lister rundt brystning.

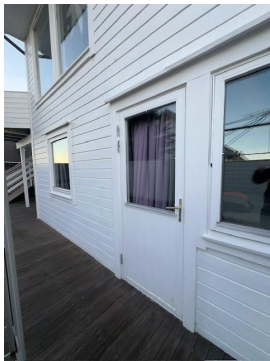
Balkong dør med fukt/råte skader i brystnings panel og vanskelig å åpne.

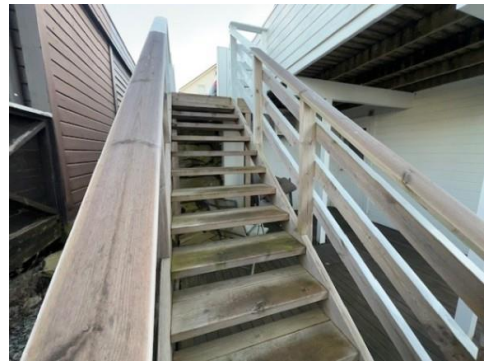
Utvendig trapp med for store åpninger i rekkverk.

- Åpninger i rekkverk må endres for å tilfredsstille krav på byggemeldingstidspunktet.

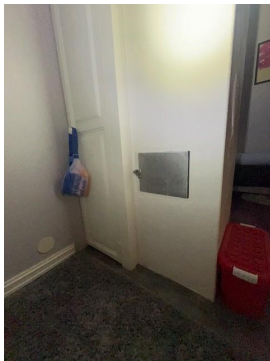
Sotluke er plassert for nærme brennbart materiale og mangler ubrennbar plate på gulv under sotluke.

- Det må foretas tiltak for å lukke avviket.
- Det anbefales å montere ildfast plate under luker på pipe.

Kostnadsestimat: Under 10 000

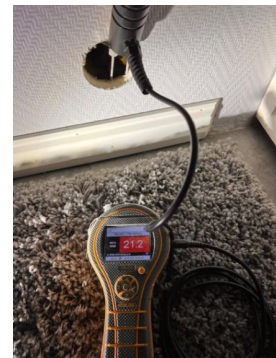
Hulltaking er foretatt og det er påvist avvik i konstruksjonen. Hulltaking er foretatt ved/i entre/gang. Fuktkvotemåling (vekt%) i konstruksjonen ble målt til 21,3.

- Det er gjennom hulltaking påvist høyt fuktnivå inne i trekonstruksjonen i hulltakingen, men ikke påvist fuktskader i dette området. Høy luftfuktighet kan over tid føre til muggvekst eller sverting av materialer. Samtidig kan materialer og konstruksjoner bli ødelagt.

Fuktmåling i påforet betongvegg som ligger mot terreng.

- Det påviste fuktnivå gir grunn til å overvåke konstruksjonen jevnlig for å se utvikling over tid, og eventuelt foreta tiltak for å unngå fuktskader.

Kostnadsestimat: 50 000 - 100 000

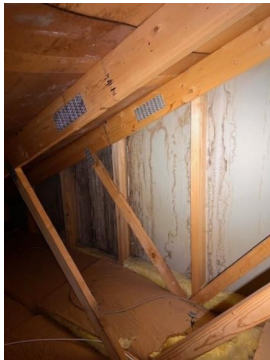
Yttervegg på loft som vender mot nord/vest har synlig fukt skjolder på innside av gipsplate som er montert som vind sperre/vind avstiving. Området var tørt på befaringdag, men det er mulig at vann presses gjennom kledning/takstein ved stor vind belastning på fasade.

Fuktskjolder på innside av gipsplate.

Det anbefales ytterligere undersøkelse av vegg/tak som er skjult bak kledning og under takstein for evt. svakheter ved tetting i dette området.

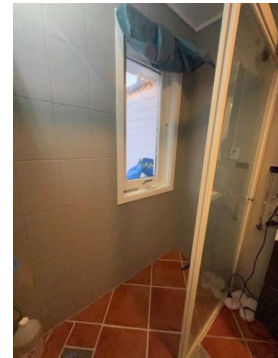
- Det er vindu/dør med ikke fuktbestandige materialer i våtsonen (ved vask, dusj, badekar, osv.), løsningen eller byggematerialet er uegnet

Vinduet står nærme dusjhode og vinduet er å regne som et utett område i våtzone.

Vindu i våtzone.

Det anbefales at vindu fukt sikres, selv om det i dag er dekket med dusj forheng, så er ikke dette tilstrekkelig da fukt legger seg i vinduskarmer og forårsaker fuktskader.

Ved evt. oppussing av bad så bør det vurderes å blende vindusåpning i dusjsone.

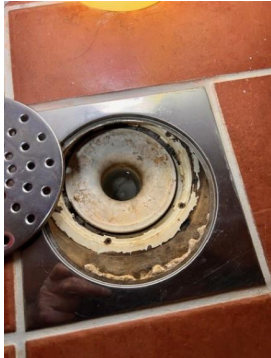
Sluk

- Det er mulighet for at det kan forekomme vannlekkasje på våtrommet hvor vann ikke vil gå til sluk.
- Det er påvist at høydeforskjell fra topp slukrist til gulv/synlig topp membran ved dørterskel er mindre enn 25 mm.
- Krav til fall er ikke oppfylt og gulvet er tilnærmet flatt (har ikke motfall).

- Overvåk tilstanden jevnlig. For å få tilstandsgrad 0 eller 1 må tettesjiktet skiftes ut, men tidspunktet for når dette er nødvendig er vanskelig å si noe om.

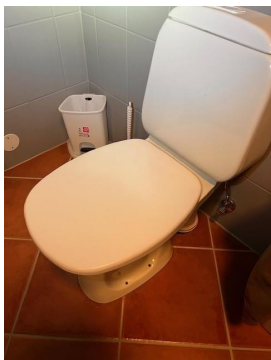
Toalett står løst på gulv.

Toalett må festes til gulv.

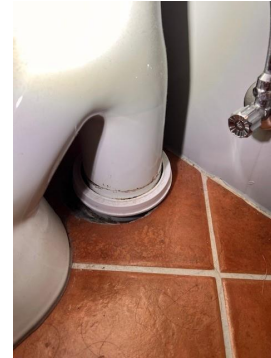
Ingen synlig oppbrett av membran ved avløpsrør til toalett.

Det anbefales ytterligere undersøkelser vedr. membran løsning i gulv, rundt avløp til toalett.

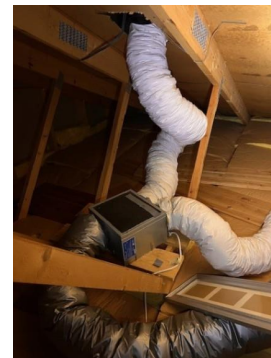
Avtrekks anlegg plassert på loft.

Det anbefales kontroll av avtrekksvifte som er plassert på loft for evt. service/utbedring.

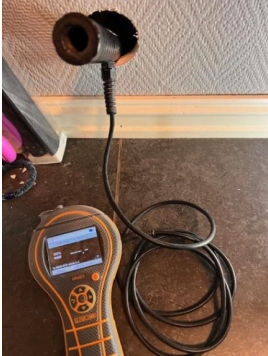
Hulltaking er foretatt uten å påvise unormale forhold. Hulltaking er foretatt ved/i entre/gang. Fuktvotemåling (vekt%) i konstruksjonen ble målt til 0.

Fuktmåling i vegg mot våtzone.

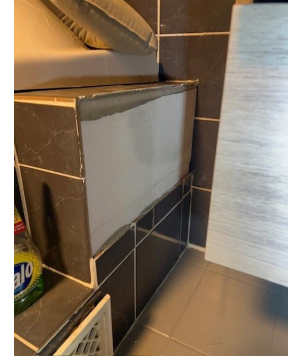
Fliser mangler på kanten av badekar.

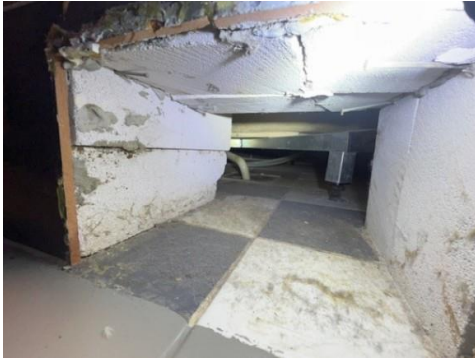
- Det er påvist at noen fliser har bom (hulrom under).
- Det er påvist sprekker i fliser.
- Krav til fall er ikke oppfylt og gulvet er tilnærmet flatt (har ikke motfall).

Begrenset tilkomst til sluk under badekar.

- Tilgang til sluk må bedres både for inspeksjon og rengjøring.
- Det må gjøres nærmere undersøkelser.

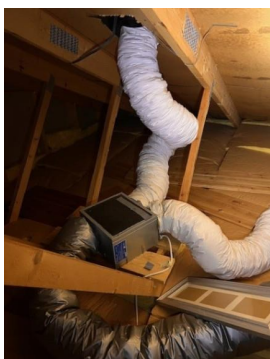
Avtrekks anlegg plassert på loft.

Det anbefales kontroll av avtrekksvifte som er plassert på loft for evt. service/utbedring.

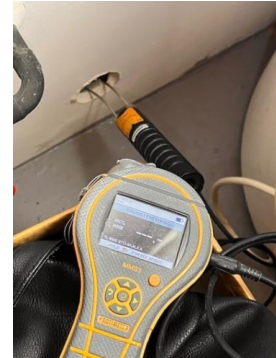
Hulltaking er foretatt uten å påvise unormale forhold. Hulltaking er foretatt ved/i bod. Fuktkvotemåling (vekt%) i konstruksjonen ble målt til 0.

Fuktmåling i vegg mot våtsone.

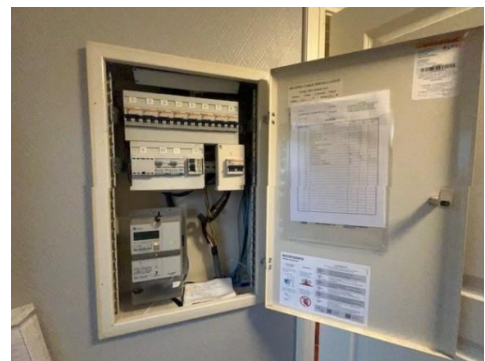
El skap.

Ja Det anbefales utvidet el-kontroll av anlegget fordi det ikke foreligger kontroll dokumentasjon på el kontroll de siste 10 årene.

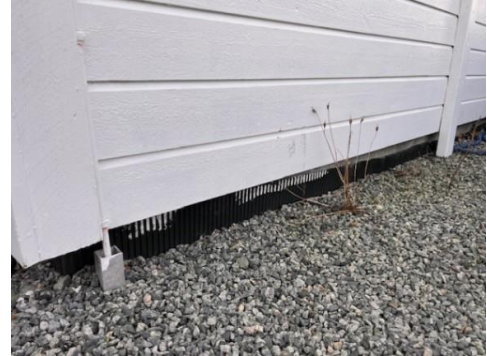
Synlig fuktspærre på grunnmur enkelte steder, men mangler toppliste for å hindre slagregn og smuss å komme mellom fuktspærre og grunnmur. Selve dreneringen er ikke synlig for visuell kontroll (ligger normal 20 cm lavere enn innvendig gulv).

Toppliste mangler på fuktspærre til grunnmur.

- Overvåk tilstanden jevnlig. For å få tilstandsgrad 0 eller 1 må dreneringen skiftes ut, men tidspunktet for når dette er nødvendig er vanskelig å si noe om.
