Tilstandsrapport

Fritidsbolig

Brunstadveien 200 , 3159 MELSOMVIK

Befaringsdato: 17.04.2026

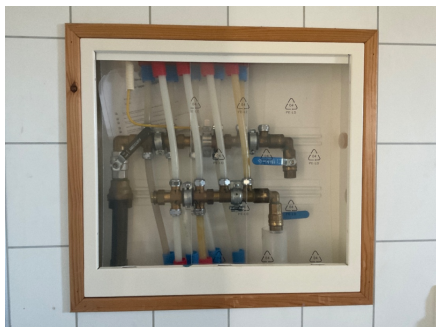
Tilstandsgrad TG:1 sette med bakgrunn i observerte nyere vannrør med god restlevetid.

Vannfordelingsskap.

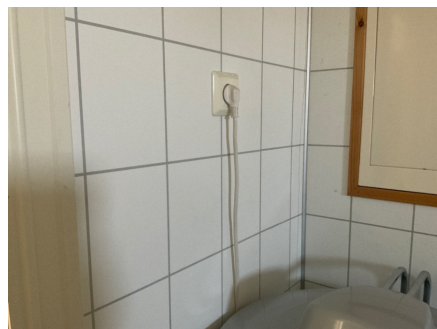
Støpsel til VV bereder

Det bør etableres forskriftsmessig, fast el-tilkobling av varmtvannsberederen via koblingsboks. Konsekvensen av dagens løsning er økt risiko for varmgang og mulig brann i stikkontakten, noe som kan medføre skade på bygningen og fare for personsikkerheten.
