# Tilstandsrapport

Fritidsbolig

Brunstadveien 200 , 3159 MELSOMVIK

Befaringsdato: 17.04.2026

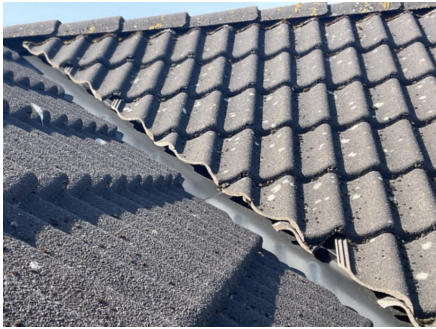
Knekt og manglende takstein i gradrenne

Knekte og manglende takstein i gradrennen bør skiftes ut for å hindre vanninntrenging og påfølgende fuktskader i takkonstruksjonen. Dersom tiltak ikke iverksettes, øker risikoen for skade på underliggende konstruksjoner og behov for mer omfattende reparasjoner.

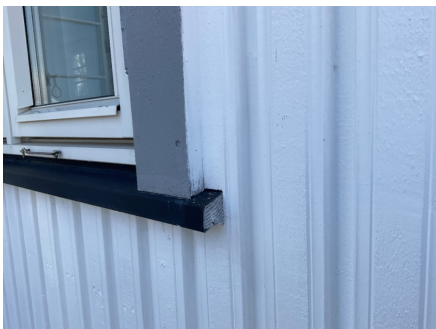
Kledning og vindusbelistning som er ført helt ned til vannbrett og beslag gir økt risiko for at kledning og belistning kan trekke fuktighet opp i endeveden og danne råte. Det anbefales å lage 6mm glippe mellom vannbrett/beslag og kledning.

Kledning som er ført helt ned mot vannbrett

Det bør etableres tilstrekkelig lufting i nedre kant av kledningen for å sikre god ventilasjon og redusere risikoen for fuktskader i veggkonstruksjonen.

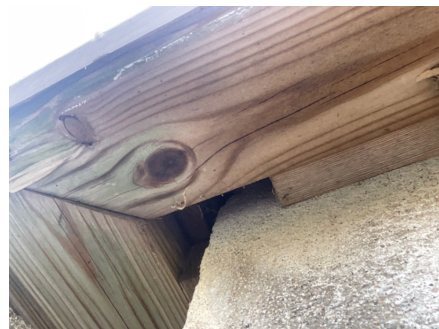
Konsekvensen av manglende lufting og utilstrekkelig musetetting er økt risiko for råte, fuktskader og skadedyrangrep, noe som kan forkorte levetiden på kledning og veggkonstruksjon.

Manglende musetetting

Musetetting bør forbedres bak hjørnekasser for å hindre at skadedyr får tilgang til konstruksjonen.

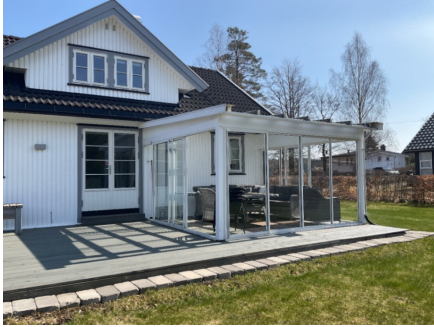
Innglasset terrasse er ikke tegnet inn på byggemeldte tegninger. Det er derfor usikkert om tiltaket er omsøkt eller meldt til kommunen.

Innglasset terrasse.

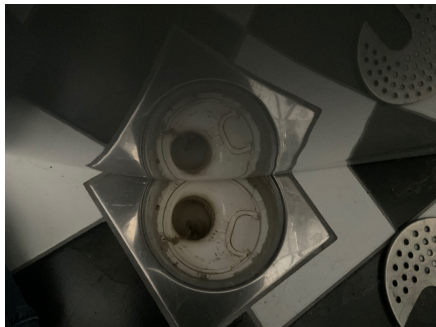
• Det er viktig å merke seg at levetiden til en membran varierer basert på kvalitet, installasjon og bruk. Eldre membraner kan bli sprø og sprekke opp, noe som fører til at de mister sin vanntettende funksjon. Dette kan resultere i vannlekkasjer gjennom vegger og gulv og fuktskader.

Feil utførelse og utettheter i membran kan medføre økt risiko for lekkasjer og fuktskader i konstruksjonen.

Sluk under badekar

Det anbefales å innhente dokumentasjon på utførelse av membran for å avklare risiko for lekkasjer og fuktskader. Manglende dokumentasjon kan medføre usikkerhet om tetthet og eventuell levetid på våtrommet.

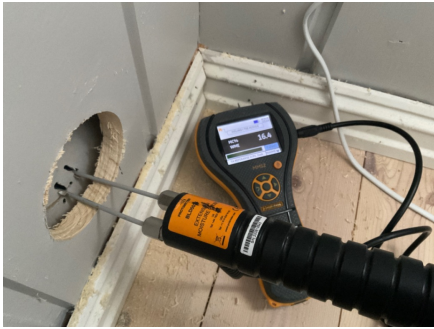
Det er foretatt hulltaking og fuktmåling i tilliggende konstruksjon til våtrommet uten at det ble påvist fukt inne i konstruksjonen. Hulltaking er foretatt på en tilfeldig valgt plass hvor det vil være sannsynlig at det kan forekomme fukt, sett opp mot fuktbelastning i våtrommet. Det kan ikke gis noen uforbeholden garanti for øvrige vegger i rommet.

Tilstandsgrad TG:0 er satt med bakgrunn i at det ikke er målt fukt i konstruksjonen.

Fuktmåling i vegg ved hulltaking.

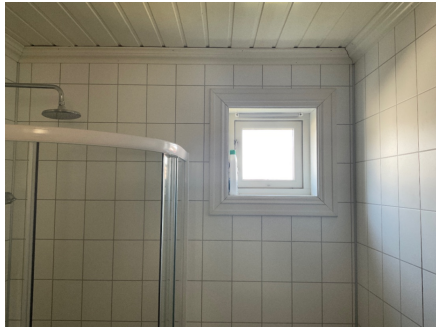
- Det er vindu/dør med ikke fuktbestandige materialer i våtsonen (ved vask, dusj, badekar, osv.), løsningen eller byggematerialet er uegnet.

Vindu i våtsone

Det er lukket dusjkabinett i rommet. Dette gjør at vindu og vinduskarmer ikke blir direkte utsatt for fukt.

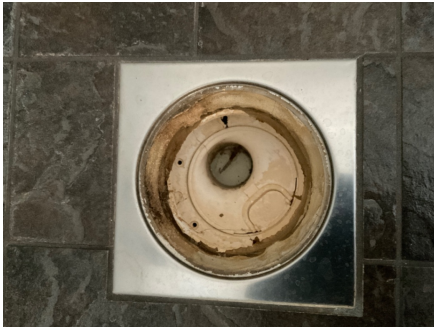
- Det er påvist avvik i fallforhold til sluk i forhold til krav i forskrift på byggetidspunktet.

Gulvskinne til dusjnisse hindrer lekkasjevann utenfor dusjnisse å renne fritt til sluk

Feil utførelse og utettheter i membran kan medfører økt risiko for lekkasjer og fuktskader i konstruksjonen.

Sluk i dusjsone

Gulvskinne til dusjnisse bør fjernes eller det bør på andre måter etableres avrenning til sluk for lekkasjevann utenfor dusjnisse. Når muligheten for avrenning til sluk for lekkasjevann utenfor dusjsone er stengt kan lekkasjevann renne ut over dørterskel eller til andre deler av konstruksjonen.

Det anbefales å innhente dokumentasjon på utførelse av membran for å avklare risiko for lekkasjer og fuktskader. Manglende dokumentasjon kan medføre usikkerhet om tetthet og eventuell levetid på våtrommet.

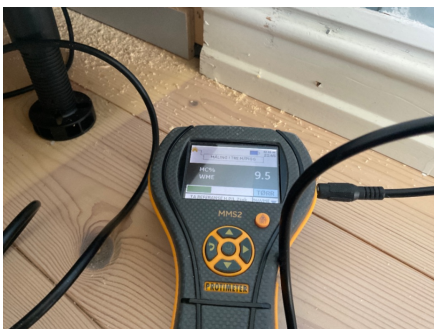
Det er foretatt hulltaking og fuktmåling i tilliggende konstruksjon til våtrommet uten at det ble påvist fukt inne i konstruksjonen. Hulltaking er foretatt på en tilfeldig valgt plass hvor det vil være sannsynlig at det kan forekomme fukt, sett opp mot fuktbelastning i våtrommet. Det kan ikke gis noen uforbeholden garanti for øvrige vegger i rommet.

Tilstandsgrad TG:0 er satt med bakgrunn i at det ikke er målt fukt i konstruksjonen.

Fuktmåling i vegg ved hulltaking.

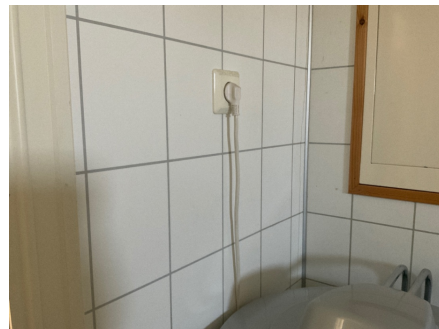
Støpsel til VV bereder

Det bør etableres forskriftsmessig, fast el-tilkobling av varmtvannsberederen via koblingsboks. Konsekvensen av dagens løsning er økt risiko for varmgang og mulig brann i stikkontakten, noe som kan medføre skade på bygningen og fare for personsikkerheten.

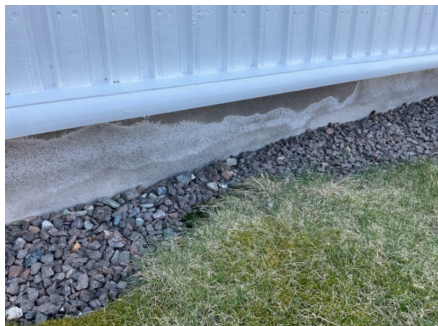
Skjoldet og saltutslag på fundament.
