Tilstandsrapport

Fritidsbolig

Brunstadveien 200 , 3159 MELSOMVIK

Rapportdato: 20.04.2026

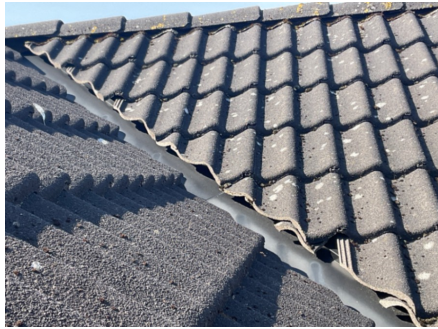
Det er registrert knekte og manglende takstein i gradrennen. Dette kan medføre økt risiko for vanninntrenging og bør utbedres.

Tilstandsgrad TG:2 settes med bakgrunn i bemerkede forhold.

Knekt og manglende takstein i gradrenne

Knekte og manglende takstein i gradrennen bør skiftes ut for å hindre vanninntrenging og påfølgende fuktskader i takkonstruksjonen. Dersom tiltak ikke iverksettes, øker risikoen for skade på underliggende konstruksjoner og behov for mer omfattende reparasjoner.

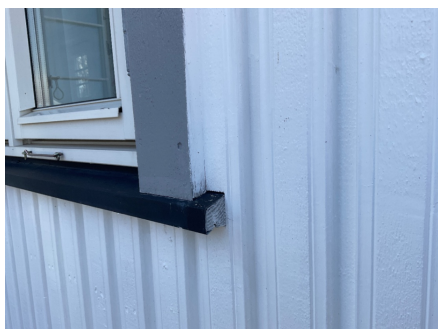
Kledning som er ført helt ned mot vannbrett

Kledning og vindusbelistning som er ført helt ned til vannbrett og beslag gir økt risiko for at kledning og belistning kan trekke fuktighet opp i endeveden og danne råte. Det anbefales å lage 6mm glippe mellom vannbrett/beslag og kledning.

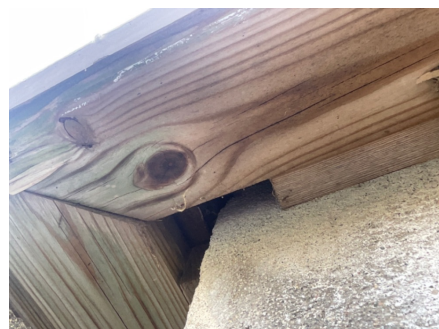
Manglende musetetting

Musetetting bør forbedres bak hjørnekasser for å hindre at skadedyr får tilgang til konstruksjonen.

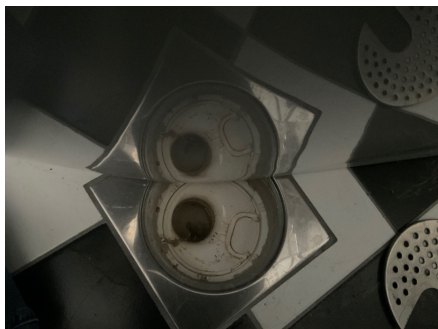
• Det er viktig å merke seg at levetiden til en membran varierer basert på kvalitet, installasjon og bruk. Eldre membraner kan bli sprø og sprekke opp, noe som fører til at de mister sin vanntettende funksjon. Dette kan resultere i vannlekkasjer gjennom vegger og gulv og fuktskader.

Feil utførelse og utettheter i membran kan medføre økt risiko for lekkasjer og fuktskader i konstruksjonen.

Sluk under badekar

Det anbefales å innhente dokumentasjon på utførelse av membran for å avklare risiko for lekkasjer og fuktskader. Manglende dokumentasjon kan medføre usikkerhet om tetthet og eventuell levetid på våtrommet.

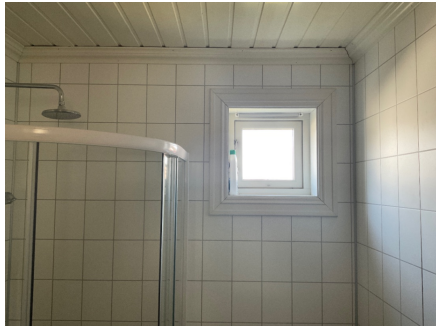
- Det er vindu/dør med ikke fuktbestandige materialer i våtsonen (ved vask, dusj, badekar, osv.), løsningen eller byggematerialet er uegnet.

Vindu i våtsone

Det er lukket dusjkabinett i rommet. Dette gjør at vindu og vinduskarmer ikke blir direkte utsatt for fukt.

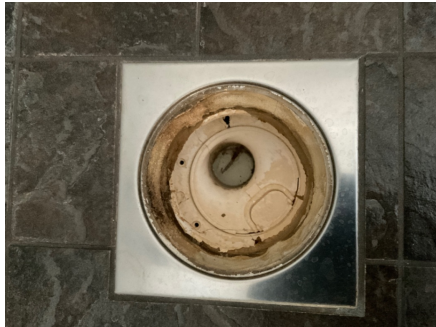
- Det er påvist avvik i fallforhold til sluk i forhold til krav i forskrift på byggetidspunktet.

Gulvskinne til dusjnisse hindrer lekkasjevann utenfor dusjnisse å renne fritt til sluk

Feil utførelse og utettheter i membran kan medfører økt risiko for lekkasjer og fuktskader i konstruksjonen.

Sluk i dusjsone

Gulvskinne til dusjnisse bør fjernes eller det bør på andre måter etablere avrenning til sluk for lekkasjevann utenfor dusjnisse. Når muligheten for avrenning til sluk for lekkasjevann utenfor dusjsone er stengt kan lekkasjevann renne ut over dørterskel eller til andre deler av konstruksjonen.

Det anbefales å innhente dokumentasjon på utførelse av membran for å avklare risiko for lekkasjer og fuktskader. Manglende dokumentasjon kan medføre usikkerhet om tetthet og eventuell levetid på våtrommet.

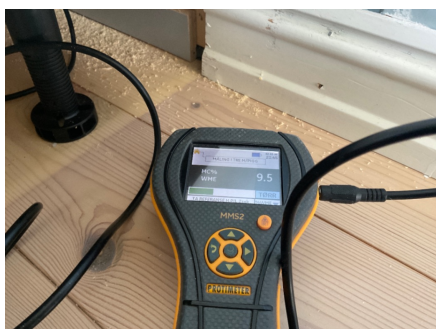
Det er foretatt hulltaking og fuktmåling i tilliggende konstruksjon til våtrommet uten at det ble påvist fukt inne i konstruksjonen. Hulltaking er foretatt på en tilfeldig valgt plass hvor det vil være sannsynlig at det kan forekomme fukt, sett opp mot fuktbelastning i våtrommet. Det kan ikke gis noen uforbeholden garanti for øvrige vegger i rommet.

Tilstandsgrad TG:0 er satt med bakgrunn i at det ikke er målt fukt i konstruksjonen.

Fuktmåling i vegg ved hulltaking.
