Tilstandsrapport

Fritidsbolig

Brunstadveien 200 , 3159 MELSOMVIK

Rapportdato: 20.04.2026

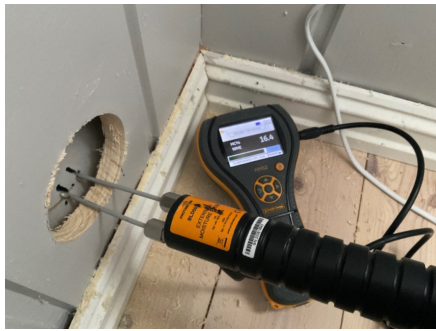
Det er foretatt hulltaking og fuktmåling i tilliggende konstruksjon til våtrommet uten at det ble påvist fukt inne i konstruksjonen. Hulltaking er foretatt på en tilfeldig valgt plass hvor det vil være sannsynlig at det kan forekomme fukt, sett opp mot fuktbelastning i våtrommet. Det kan ikke gis noen uforbeholden garanti for øvrige vegger i rommet.

Tilstandsgrad TG:0 er satt med bakgrunn i at det ikke er målt fukt i konstruksjonen.

Fuktmåling i vegg ved hulltaking.

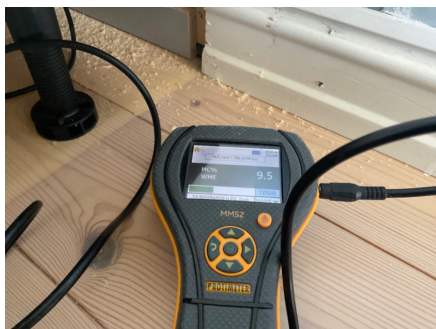
Det er foretatt hulltaking og fuktmåling i tilliggende konstruksjon til våtrommet uten at det ble påvist fukt inne i konstruksjonen. Hulltaking er foretatt på en tilfeldig valgt plass hvor det vil være sannsynlig at det kan forekomme fukt, sett opp mot fuktbelastning i våtrommet. Det kan ikke gis noen uforbeholden garanti for øvrige vegger i rommet.

Tilstandsgrad TG:0 er satt med bakgrunn i at det ikke er målt fukt i konstruksjonen.

Fuktmåling i vegg ved hulltaking.
