Tilstandsrapport

📍 Alnagata 11, 0192 OSLO

gnr. 233, bnr. 15

Rapportdato: 13.04.2026

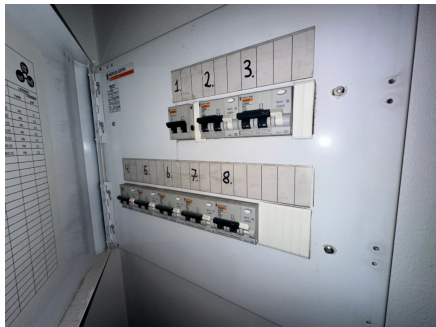
Ja Det elektriske anlegget er ikke vurdert utover visuell besiktigelse i denne rapporten, da dette krever spesiell kompetanse og autorisasjon. For å utelukke feil på anlegget, anbefales det alltid en gjennomgang av EL-fagmann. Dette gjelder anlegg som er av noe eldre dato, eller uten form for full kontroll.

TG2 settes i følge forskrift på anlegg, uten fremlagt samsvarserklæring/ dokumentasjon på hele anlegget.

Sikringskap med automatsikringer.
