# Tilstandsrapport

Enebolig (våningshus)

Bruvikdalsvegen 456, 5285 BRUVIK

Befaringsdato: 19.11.2025

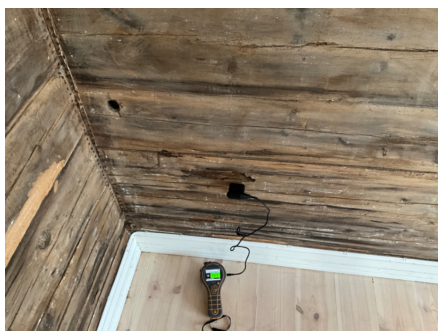
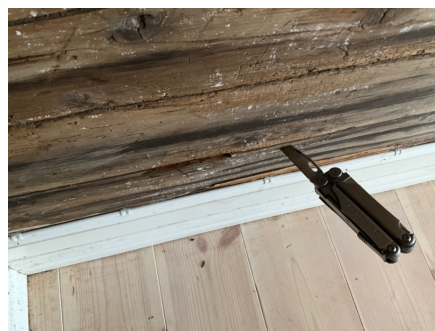
- Det er påvist andre avvik:
- Tilstandsgrad er satt på bakgrunn av alder grunnet gjenbygget takkonstruksjon. Eldre takkonstruksjoner kan ha svekkelser som ikke er synlige uten destruktiv kontroll. Det må påregnes økt risiko for skjulte skader.
- Det ble registrert noe boremel i kott, som kan indikere aktivitet fra treborende insekter (mit).

- Andre tiltak:
- Det anbefales jevnlig kontroll av taket for å avdekke eventuelle tegn til svekkelser, skjevheter eller lekkasjer. Ved behov bør det utføres nærmere undersøkelser eller forsterkningstiltak.
- Mit bør behandles etter behov (konstruksjoner må åpnes for å avklare eksakt omfang).

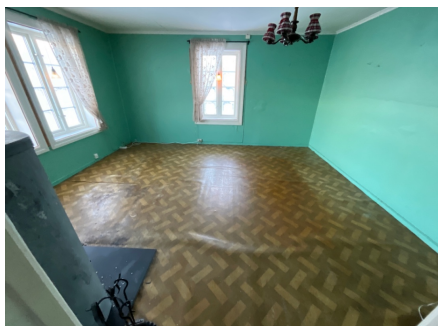
- Målt høydeforskjell på over 30 mm gjennom hele rommet. Tilstandsgrad 3 gis med bakgrunn i standardens krav til godkjente måleavvik.
- Dels store skjevheter i boligen.

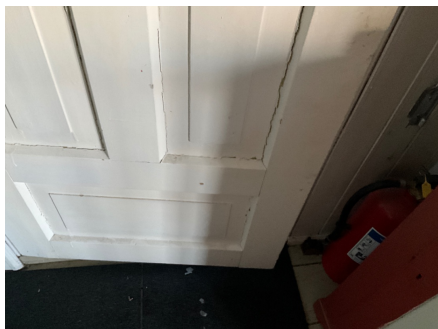
- Det er påvist andre avvik:
- Det ble registrert mye aktivitet etter mus/gnagere i boligen. Ved åpning av konstruksjoner, vegger, etasjeskillere m.m., kan det forekomme skader av den årsak.

- Andre tiltak:
- Det må gjøres nærmere undersøkelser for å kunne si noe om behov for tiltak, utover at en må gjøre tiltak for å hindre inntrenging av skadedyr. Det anbefales at skadedyrsfirma utfører befarings for å gjøre en nærmere vurdering.

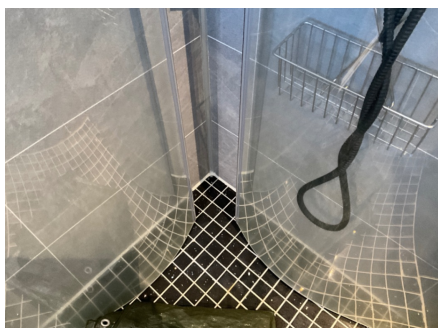
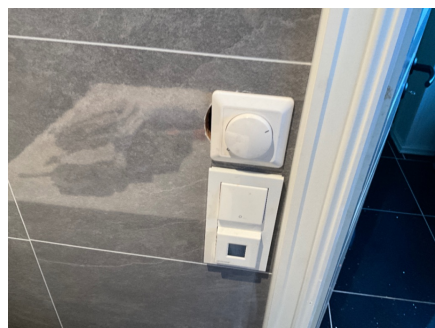
- Det er mulighet for at det kan forekomme vannlekkasje på våtrommet hvor vann ikke vil gå til sluk.
- Det er påvist avvik i fallforhold til sluk i forhold til krav i forskrift på byggetidspunktet.
- Det ble registrert bom i enkelte fliser.

- Andre tiltak:
- Vær oppmerksom ved bruk. For å få tilstandsgrad 0 eller 1 må gulvet bygges om, for å få riktig fall til sluk. Det vil imidlertid sjelden være økonomisk rasjonelt som et enkeltstående tiltak. Ved en eventuell renovering, påse at våtrommet bygges med riktig fall til sluk.
- Det er ikke behov for tiltak vedr. fliser med bom, men en må være oppmerksom på at fliser med bom (hulrom under) vil kunne ha en større risiko for å løsne med tiden.

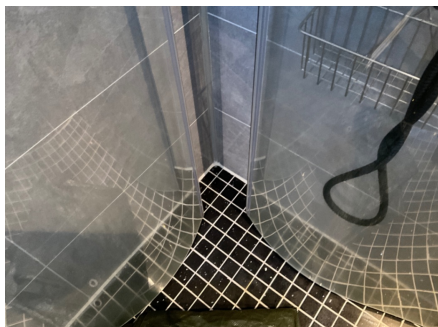
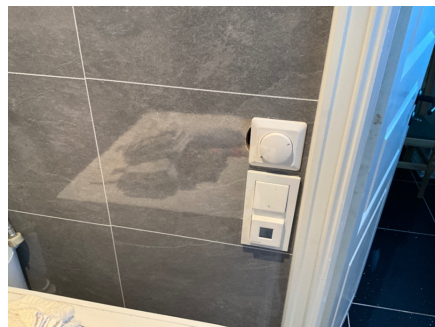
- Det er påvist andre avvik:
- Ufagmessig utførelse. Ikke synlig mansjett under klemring.

- Andre tiltak:
- Det bør gjøres lokal utbedring rundt sluk, hvis mulig.
- Det anbefales å installere dusjkabinett for å unngå lekkasjer ved utettheter.

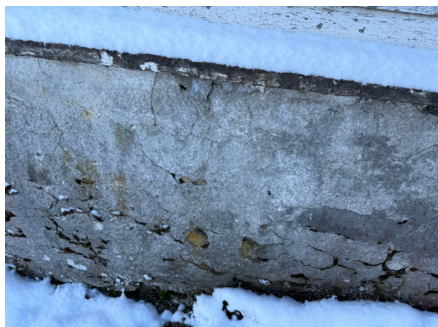
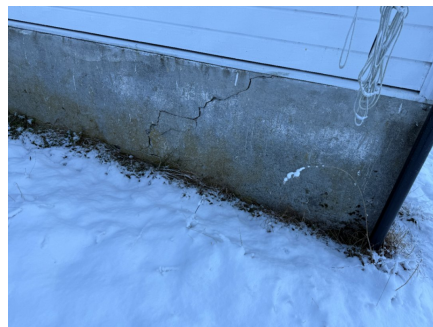
- Det er påvist andre avvik:
- Det ble ikke observert knotteplast eller annen fuktsikring mot grunnmuren. For bygninger oppført i denne perioden er det vanlig at ytterveggene under terreng ikke er sikret etter dagens standard, og fuktvandring i muren må derfor påregnes. Dette skyldes datidens byggemetoder, der direkte kontakt mellom jord og mur var normalt.

- Andre tiltak:
- På grunn av manglende fuktsikring bør terrengforhold inntil boligen overvåkes. Dersom det oppstår vannansamling eller unødig fuktpåkjenning, bør tiltak iverksettes. Det er viktig å unngå vannoppsamling og unødvendig fuktbelastning mot grunnmuren, da dette over tid kan føre til skader. Hvis det er blomsterbed eller jordmasser inntil muren, anbefales det å erstatte disse med drenerende masser som pukk eller grov grus.
