# Tilstandsrapport

Boligbygg med flere boenheter

Christies gate 19 A, 0557 OSLO

Befaringsdato: 21.10.2025

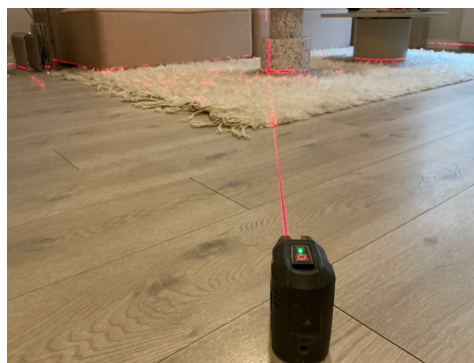
### ! TG 2 Etasjeskille/gulv mot grunn

Etasjeskiller er av betongdekke.

**Vurdering av avvik:**  
• Målt høydeforskjell på mellom 10 - 20 mm innenfor en lengde på 2 meter. Tilstandsgrad 2 gis med bakgrunn i standardens krav til godkjente måleavvik.

**Konsekvens/tiltak**  
• For å få tilstandsgrad 0 eller 1 må høydeforskjeller rettes opp.  
Ytterligere undersøkelser må foretas for å få kartlagt omfanget for utbedring.

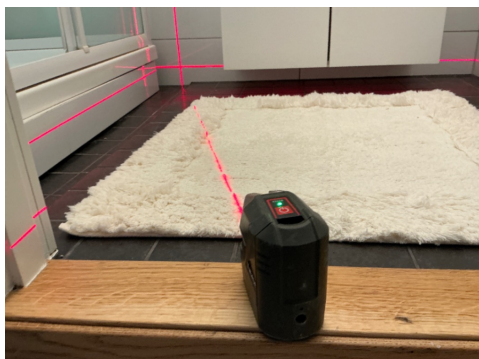
### **Overflater Gulv**

Gulvet er flislagt (2015). Rommet har radiator som varmekilde. Fall mot sluk er målt til ca. 15 mm. Høydeforskjell fra toppen av sluket til toppen av membranen ved dørterskelen er ca. 15 mm.

- Det er påvist at høydeforskjell fra topp slukrist til gulv/synlig topp membran ved dørterskel er mindre enn 25 mm.
- Det er påvist at noen fliser har bom (hulrom under).

- Til tross for avviket i fall/høydeforskjell til sluk, vil gulvet fortsatt kunne lede vann mot sluket, men med redusert effektivitet. Dette kan potensielt øke risikoen for vannansamling i enkelte områder av badet.
- Selv om bom eller hull lyd ikke alltid er et umiddelbart problem, bør det overvåkes nøye før eventuell utvikling i sprekker i flisfuger e.l. oppstår. Dette må en foreta tiltak for, for å begrense utviklingen.

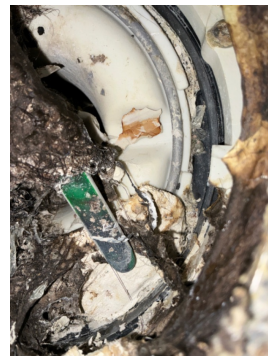
Det er plastsluk og ukjent tettesjikt/membran.

- Membran kan ikke konstateres (ikke synlig og det foreligger heller ikke dokumentasjon).
- Mer enn halvparten av forventet brukstid er passert på membranløsningen.

Slik må renses

- Overvåk tilstanden jevnlig. For å få tilstandsgrad 0 eller 1 må tettesjiktet skiftes ut, men tidspunktet for når dette er nødvendig er vanskelig å si noe om.

Rense sluk, tett sluk kan medføre lekkasje

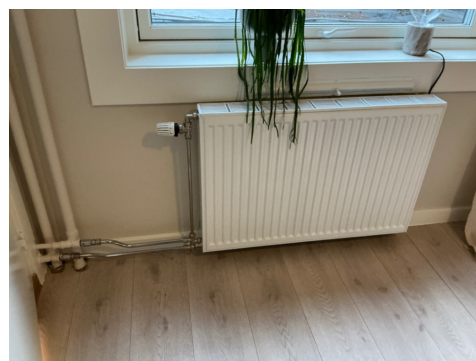
### ! TG IU Varmesentral

Det er installert fjernvarme, radiator.

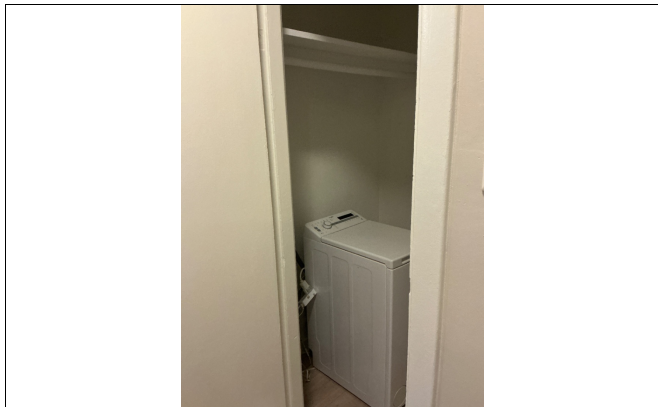
Opplegg for vaskemaskin i kott m/waterguaard.
