Tilstandsrapport

Boligbygg med flere boenheter

Snarvegen 24B, 4353 KLEPP STASJON

Befaringsdato: 08.04.2026

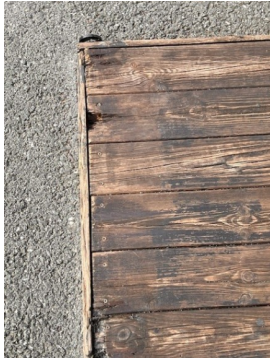
Terrasse i trekonstruksjon fra byggeår, plassert mot grunn. Det er registrert synlige råteskader i enkelte terrassebord. Konstruksjonen fremstår med aldersrelatert slitasje, og fuktpåvirkning fra nærhet til terreng øker risiko for videre nedbrytning.

Tilstandsgrad (TG): 3 – Store eller alvorlige avvik

Påviste råteskader indikerer svekket materialkvalitet. Terrasse mot grunn er særlig utsatt for fukt, og levetiden vurderes som nådd eller overskredet for deler av konstruksjonen.

Råtskader i terrassebord

Det anbefales utskifting av skadede terrassebord snarest. Det bør også foretas en nærmere kontroll av underliggende konstruksjon for å avdekke eventuelle skjulte skader. På generelt grunnlag må større utbedringer eller full utskifting av terrassen påregnes. Ved ny terrasse anbefales konstruktive tiltak som gir bedre lufting og avstand til terreng for å redusere fuktbelastning.

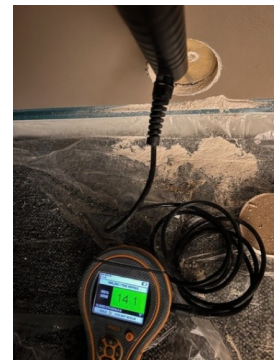
Deler av yttervegg ligger mot terreng, anslagsvis ca. 1 meter opp fra innvendig gulvnivå. Slike konstruksjoner er erfaringsmessig utsatt for fuktpåvirkning fra omkringliggende masser. Det er ikke registrert synlige skader på befaringsdagen.

Det er foretatt fuktmåling i konstruksjonen med måleresultat på ca. 14,1 vektprosent, hvilket anses som innenfor et normalt nivå for treverk, men må sees i sammenheng med risikokonstruksjonen.

Vegger mot terreng vurderes som en risikokonstruksjon med økt sannsynlighet for fuktinntrengning over tid. Selv om målt fuktverdi er innenfor akseptable nivåer, tilsier konstruksjonstype og plassering at det foreligger en forhøyet risiko.

Ved økt fuktbelastning kan det oppstå fuktskader, sopp- og råteutvikling samt redusert innneklima. Skader kan utvikle seg skjult i konstruksjonen.

Fuktmåling i påforet betongvegg mot terreng.

Det anbefales å sikre gode dreneringsforhold og fall fra bygningen. Overvåking av fuktforholdene bør gjennomføres. Ved tegn til fuktproblemer bør det vurderes ytterligere undersøkelser og eventuelle tiltak som forbedret drenering, fuktsikring eller isolasjonsløsninger mot terreng.

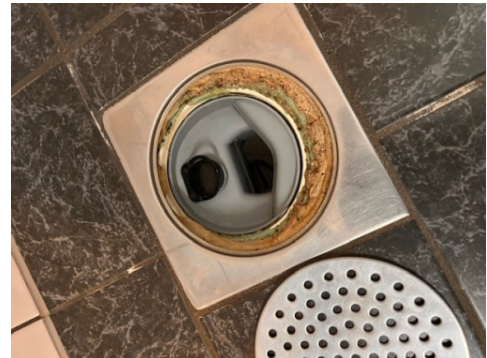
Tilstandsgrad (TG): 2 – Avvik som kan kreve tiltak

Økt risiko for lekkasjer til underliggende konstruksjoner ved svikt i membran eller tilkoblinger. Skader kan utvikle seg skjult og medføre kostbare utbedringer.

Sluk

Det anbefales jevnlig kontroll av sluk og tilkoblinger, samt å være oppmerksom på tegn til fukt (misfarging, lukt, løse fliser mv.). På generelt grunnlag må oppgradering av badet med ny membran påregnes på sikt.

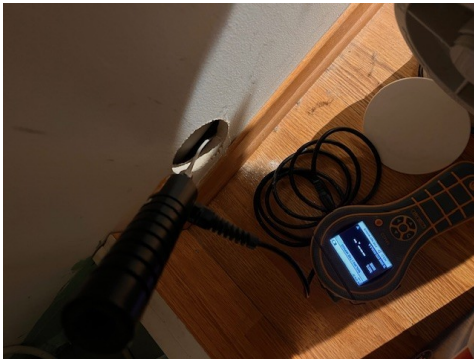
Hulltaking er foretatt uten å påvise unormale forhold. Hulltaking er foretatt ved/i bod. Fuktkvotemåling (vekt%) i konstruksjonen ble målt til 0.

Fuktmåling i vegg mot våtzone

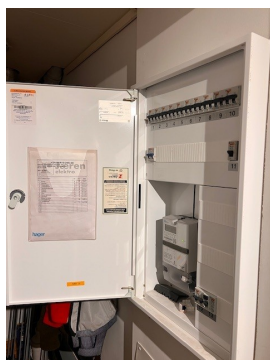
El skap

Ja Det anbefales utvidet el-kontroll av anlegget fordi det ikke foreligger samsvarserklæring på arbeider utført i nyere tid etter 1999.
