# Tilstandsrapport

Leilighet i 4.mannsbolig

Solvangvegen 2, 2318 HAMAR

# gnr. 1, bnr. 2638, snr. 3

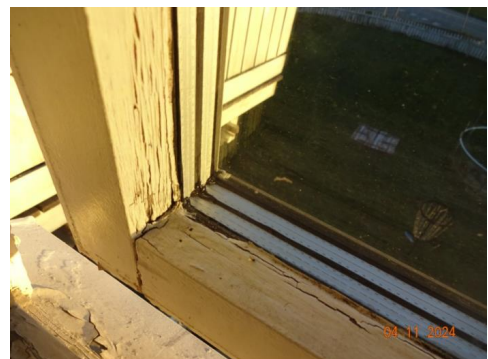
- Kondensering på enkelte glass har medført fuktskader i treverk som kan medføre utskiftningsbehov av enkelte vinduer.

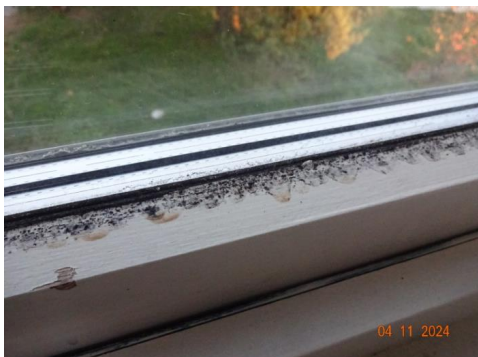
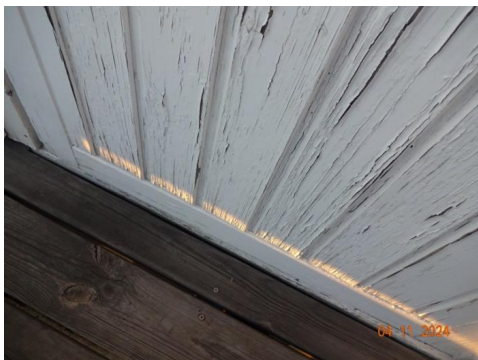
## ! TG 2 Dører

Behov for justering av terrassedør.  
Fuktskadet treverk i terrassedør.

Terrassedør bør justeres.

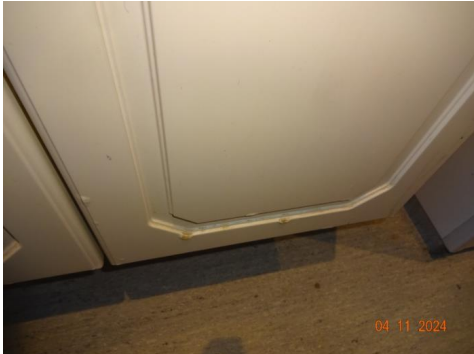
Fuktskadet baderomsinnredning.

- Det må foretas tiltak for å lukke avviket.

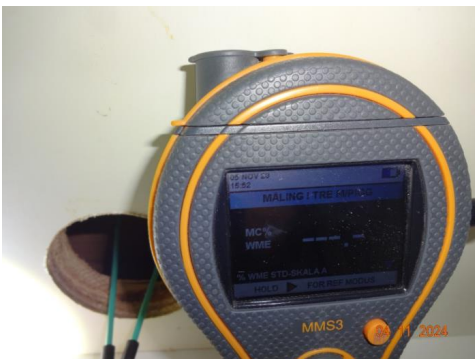
### TG 1 Tilliggende konstruksjoner våtrom

Hulltaking er foretatt nederst på delevegg mot våtsonen. Ved bruk av fuktmåler ble det ikke registrert unormale verdier.

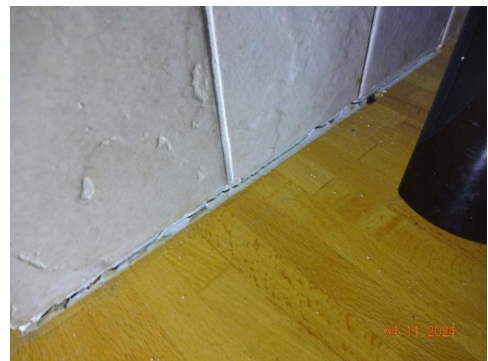
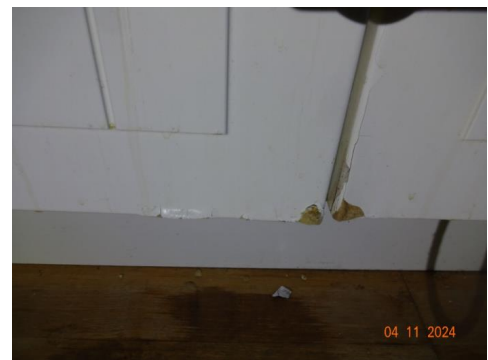
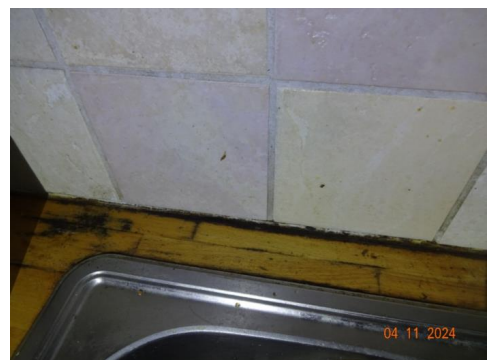
- Det er påvist skader på overflater/kjøkkeninnredning utover normal slitasjegrad.
- Det er påvist skader/fuktskjolder i kjøkkengulvet.
- Det er påvist andre avvik:

Fuktsvelling i bunnplate.

Fuktsvelling i nedre del av skapdører.

- Det må påregnes lokal utbedring/utskiftning.

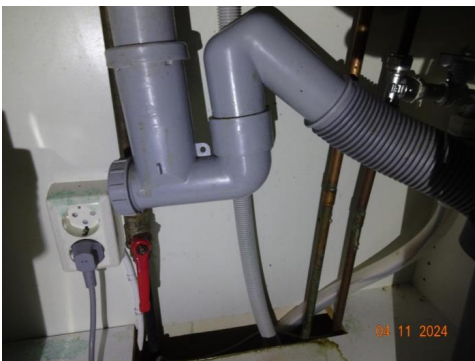
### ! TG 2 Avløpsrør

Avløpsrør av støpejern.

- Det er ikke behov for utbedringstiltak siden anlegget fungerer i dag, men ut ifra alder kan skader plutselig oppstå på eldre anlegg.

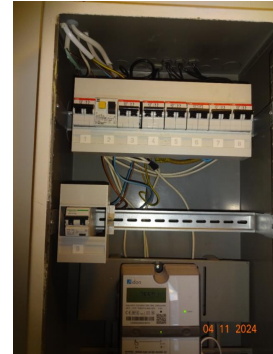
### ! TG 2 Elektrisk anlegg

**Ja Ikke fremlagt samsvarserklæring på andre arbeider antatt utført etter 1.1.1999**
