Tilstandsrapport

📍 Rørdalsvikveien 28, 4810 EYDEHAVN

Oppdragsnr.: 13333-5306

FRITIDSBOLIG

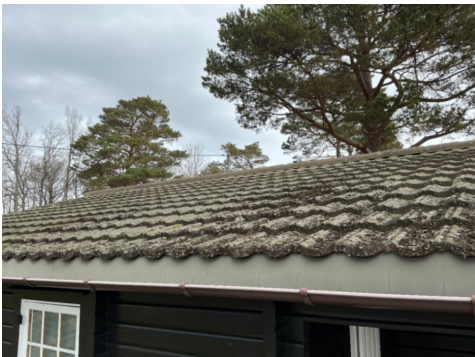
TG 1 Takteking

Tekking av undertak er ukjent.

Yttertekking av plastbelagte blikkplater.

Ingen åpenbare lekkasjesymptomer avdekket ved besiktigelse på innvendige overflater.

Ukjent alder. Litt mose/vekst, anbefales fjernet.

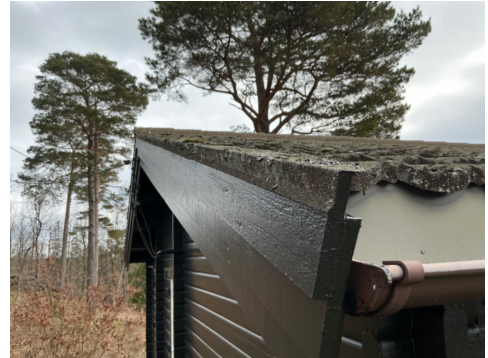
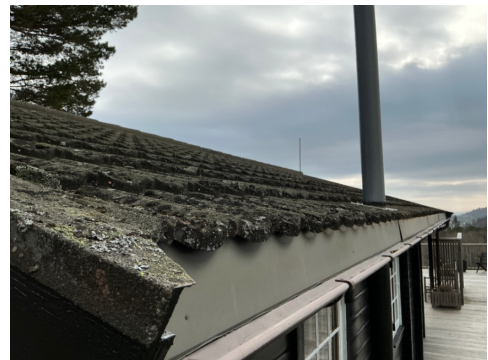
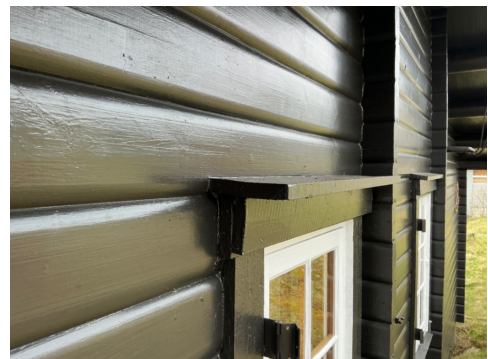
TG 2 Nedløp og beslag

- Mer enn halvparten av forventet brukstid er passert på renner/nedløp/beslag.

Noe vridning på et av vannbord som gir feil fall/flatt mot vegg.

Vridning vannbord.

- Overvåk tilstanden jevnlig. For å få tilstandsgrad 0 eller 1 må beslag/renner/nedløp skiftes ut, men tidspunktet for når dette er nødvendig er vanskelig å si noe om.

Vurdere utbedring vannbord.

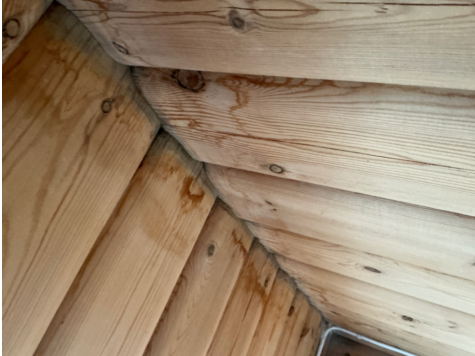
Enklere laftet konstruksjoner. Det er noe fukt skjolder i hjørne stue. Kortsiden front har nyere kledding utenfor laft, les kommentar/historikk i egenerklæring.

Fuktmerker.

Oppsyn og evt vedlikehold ved behov.

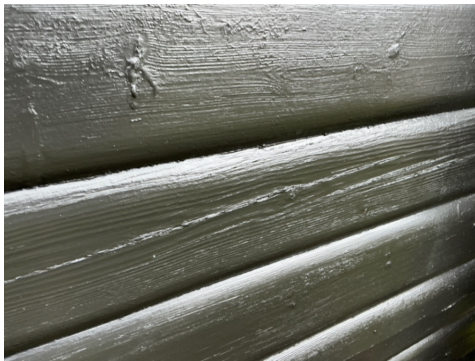
Noe stedvis mindre oppsprekning.

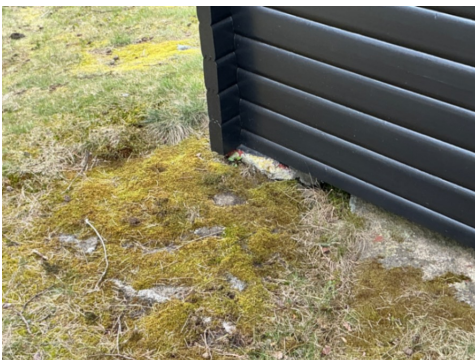
Oppsyn, laft ligger nærme terreng som kan medføre fuktoppbygging.

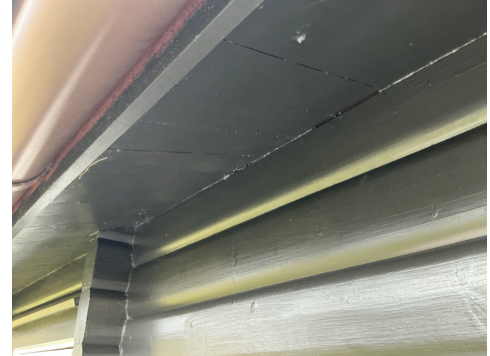
TG 1 Takkonstruksjon/Loft

Trekonstruksjon. Ingen luftespalte av konstruksjoner. Dette medfører risiko for kondens ved evt bruk om vinteren.

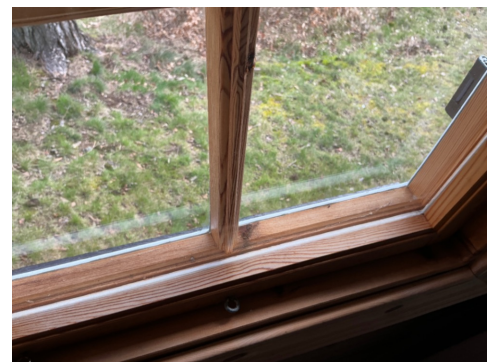
TG 2 Vinduer

Eldre vinduer, har en redusert isolasjonsevne, men fremstår normalt.

Normalt oppsyn og vedlikehold.

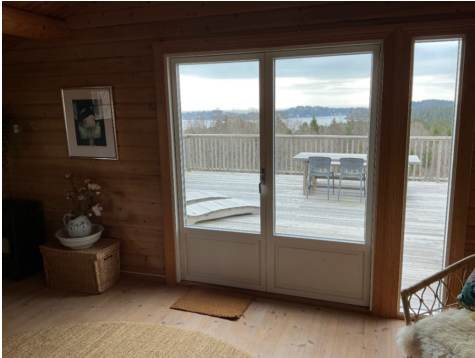
- balkongdør tredør med isolerglass. Nyere. Funksjon OK.

Nyere.

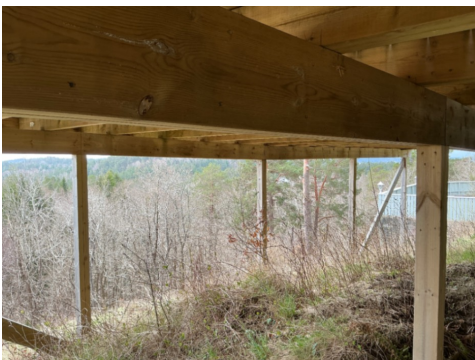
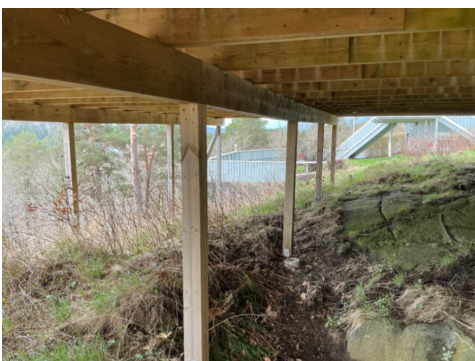
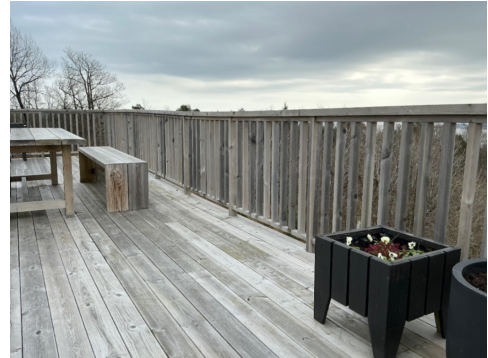
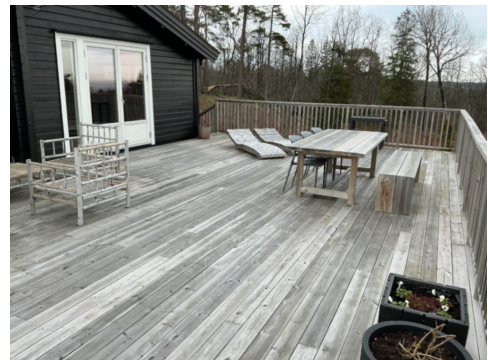
TG 2 Balkonger, terrasser og rom under balkonger

Mindre sig/skjjevhet i deler av dekke og enkelte fundament.

Vurdere retting/utbedring.

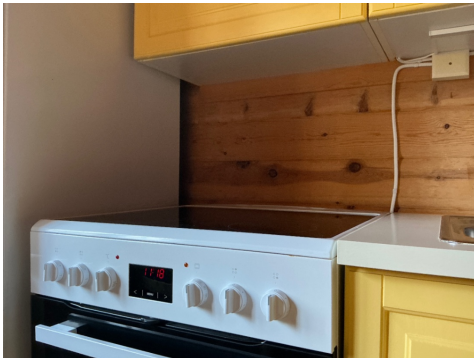
! TG 2 Avtrekk

Ingen vifte, lufting via vindu.

Vifte anbefales.

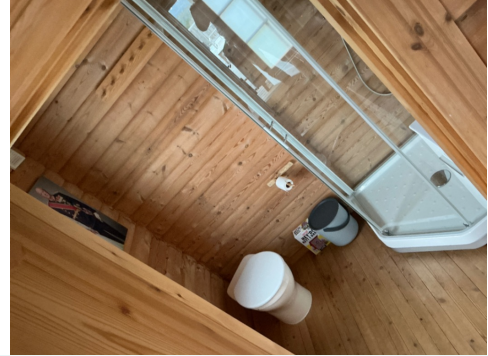
! TG 2 Overflater og konstruksjon

Kammer do som må tømmes avhengig av bruk Dusjkabinett og Innredning montert, men ikke våtrom ihht dagens standard. Fungerer til sitt bruk, men oppsyn. Lufteventil.

Oppsyn ved bruk

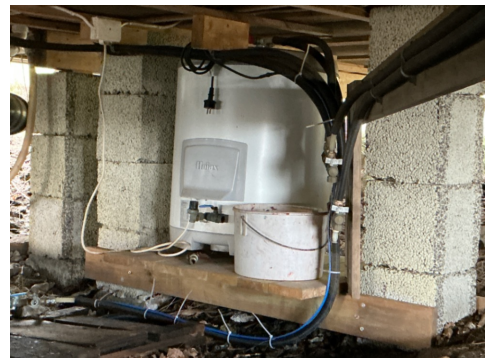
! TG 2 Varmtvannstank

Varmtvannsbereider plassert under hytten. Estimert levetid på bereder er 15-25 år.

Står åpent under hytten som kan medfølge noe vær belastning

Oppsyn/vurdere noe innboksing.

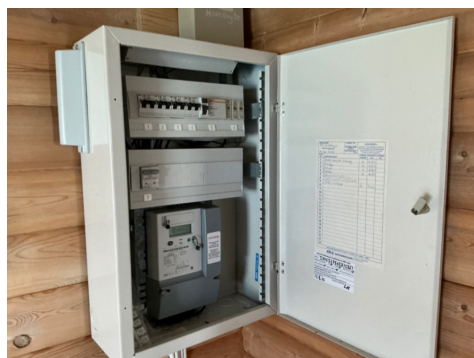
Elektrisk anlegg

Automatsikringer soverom. Tilstandsgrad settes ikke.

Ingen dokumentasjon/historikk, ytterligere el sjekk anbefales.

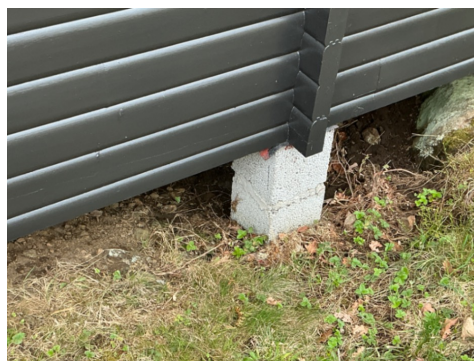
TC 2 Grunnmur og fundamenter

Hyttens Tor på punktfuamenrt.

Punktfudnamenrt wer en enklere byggeskikk som ofte medfører noe vedlikehold og skjevheter. det ble målet nivåforskjell gulvdekke, malt v/ av mm fra balkongdør mot soverom.

Oppsyn og evt vedlikehold. Vurdere hekking.

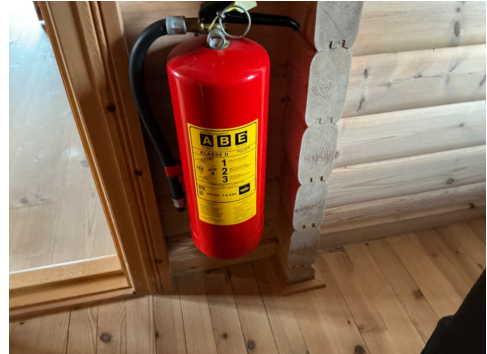
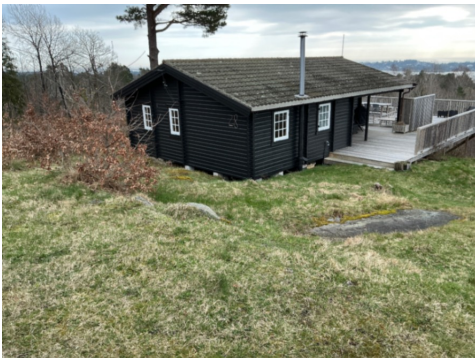
TC 2 Terrengforhold

På baksiden av hytten er det fall i terreng som medfører økt påkjenning fra overvann. Dette ledes under hytten og ligger stedvis igjen i jordmasser etc. Ansees ikke kritisk siden det hovedsakelig er jord/fjelmasser, men kan med fordel forsøkes ledes videre.

Vurdere tiltak.
