Tilstandsrapport for leilighet.
Fageråsen 960 Snr. 11
2420 Trysil

Boligens tekniske tilstand:

Dato: 25/09/2024

Byggmester
Søndre Lillebo AS

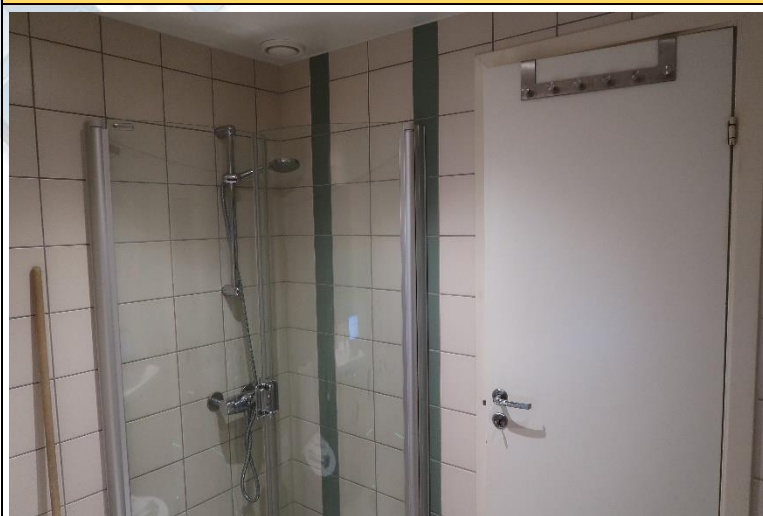
7.1.1 Bad Overflate vegger og himling

I våtsonen til dusjen er det plassert en innerdør uten fremlagt dokumentasjon på utførelse. Ved innerdør i våtsoner er det fare for at fukt kan trenge forbi dusjsonen bak fliser og belaste veggkonstruksjonen. Løsning av innerdør og gjennomføring i våtsoner skal dokumenteres, og tettesjiktet skal ikke svekkes.

TG2 settes på bakgrunn av innerdør i våtsonen til dusjen.

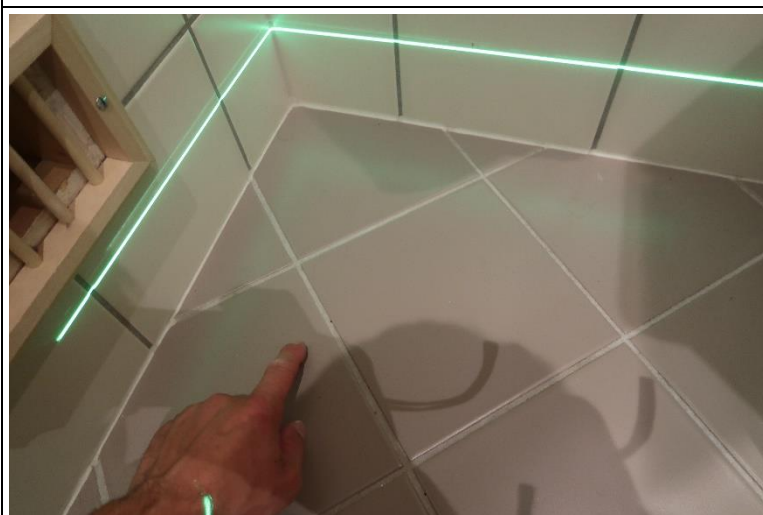
7.1.2 Bad Overflate gulv

Merknader: Overflaten fremstår som i god stand, uten påviste store skader på befaringdagen. Påvist noe bom/ hulrom under fliser mot badstue, ikke påvist løse fliser eller sprukne fuger.

Fallforhold på gulvet tilfredsstillende ikke kravene på oppføringstidspunktet.

Det kunne ikke påvises tilfredsstillende høydeforskjell fra topp sluk til topp membran ved innerdør. Det ble målt en høydeforskjell på befaringen på 13 mm. Høydeforskjell fra sluk til topp membran ved dørterskel, tar utgangspunkt i at membran er lagt opp under dørterskel så topp flis er samme høyde som topp membran. Dette kan ikke kontrolleres uten at innerdøren demonteres, eller dokumentasjon fremlegges.

TG2 settes på bakgrunn av ikke tilfredsstillende fallforhold på gulvet etter kravene på oppføringstidspunktet, samt noe bom/ hulrom under enkelte fliser.

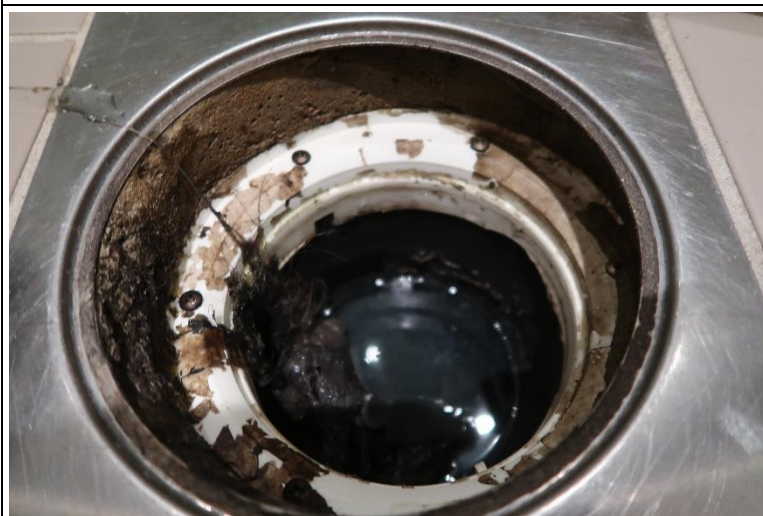
7.1.3 Bad Membran, tettesjiktet og sluk

Det kunne ikke påvises noe slukmansjett under klemring i sluk.

Forventet levetid på membran er snart utløpt.

TG2 settes på bakgrunn av at membran ikke kan konstateres, samt kort gjenværende forventet levetid.

Bilde viser sluk uten synlig slukmansjett under klemring.

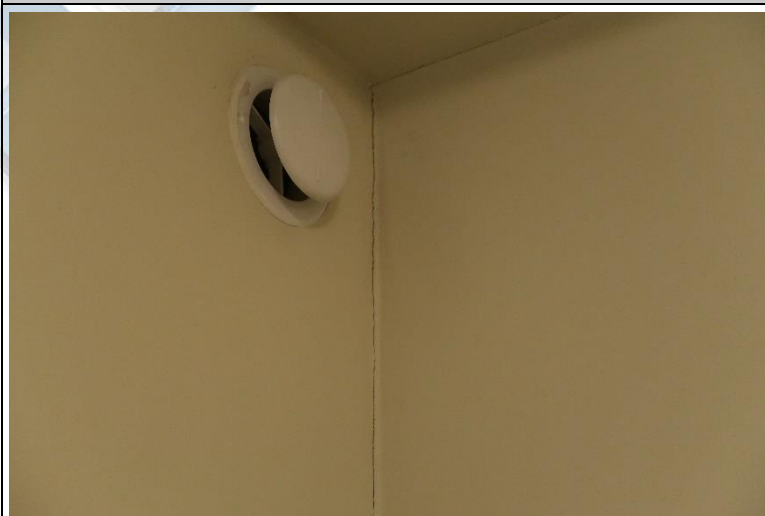
Noe sprekkdannelse i overgang mellom vegg og himling.

Eksempel på sprekker i hjørne, og i overgang mellom vegg og himling.

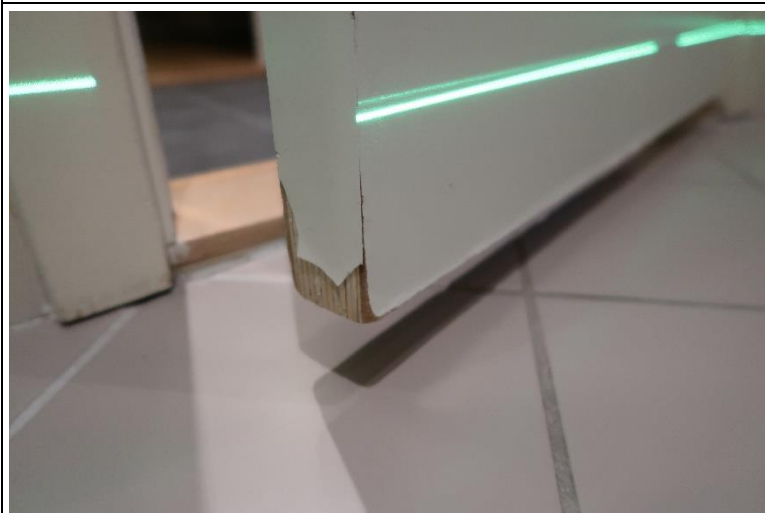
Normal slitasje på overflater. Enkelte dører har mindre justeringsbehov. Innerdør til bad har noe merker etter fuktbelastning i nedkant.

Mindre svelleskade på innerdør til bad.

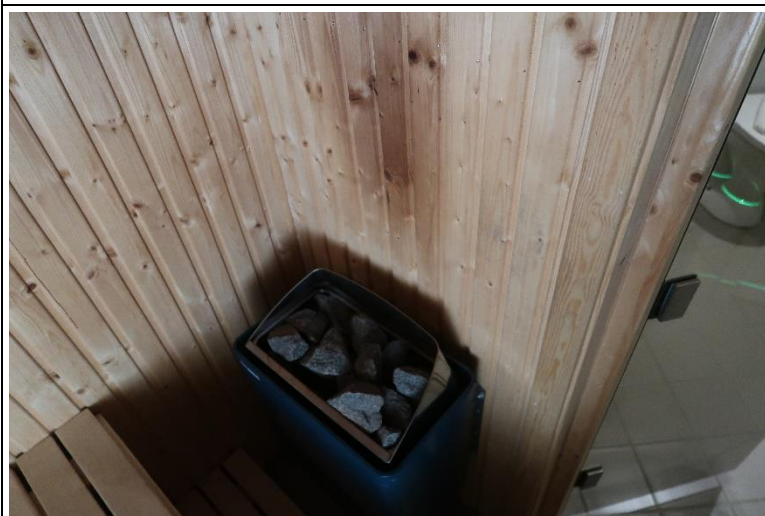
Trepanel i badstue har noe misfarging ved badstuovn.

Eksempel på misfarging på vegg i badstue.
