# Tilstandsrapport

Enebolig

Kveldeveien 180, 3282 KVELDE

Befaringsdato: 14.01.2025

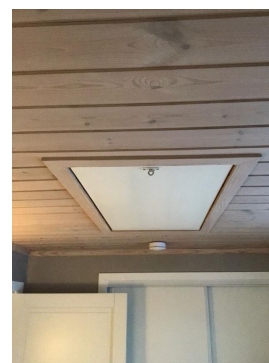
tilkomst loft

- Det er påvist fuktskjolder/skader i takkonstruksjonen.
- Det er påvist andre avvik:
- Konstruksjonene har skjevheter.

Lite eller ingen isolasjon i skille mot 2 etg. Noe skjolder i undertak, ikke fuktutslag v/bruk av fuktmåler Antydning til råte på utvendig sperrer

- Det må foretas tiltak for å lukke avviket.
- Det må gjøres nærmere undersøkelser.
- Lokal utbedring må utføres.

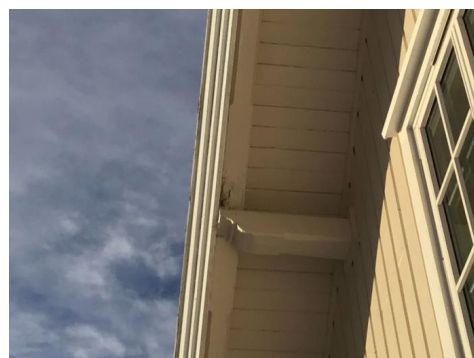
antydning til råte

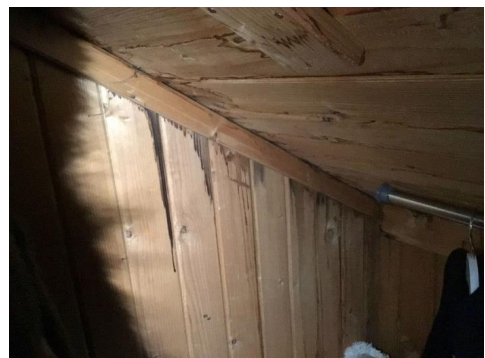
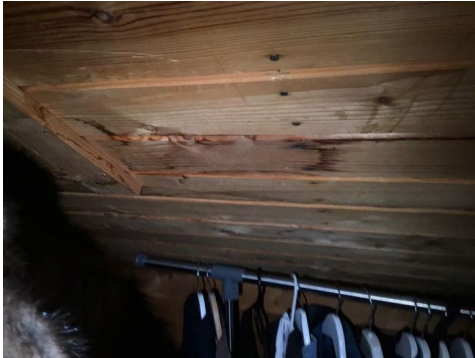
Noe eldre fukt skjolder i himling bod 2 etg.

fukt skjolder himling bod 2 etg

fuktskjolder himling bod 2 etg

- Overflater må utbedres eller skiftes.

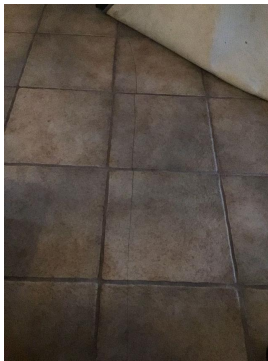
Noe sprekker og bom i gulvfliser i entre

sprekker og bom i fliser entre

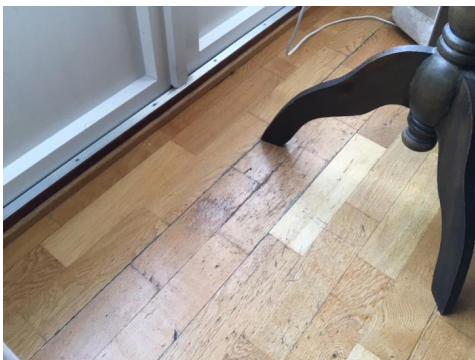
Slitasje gulv

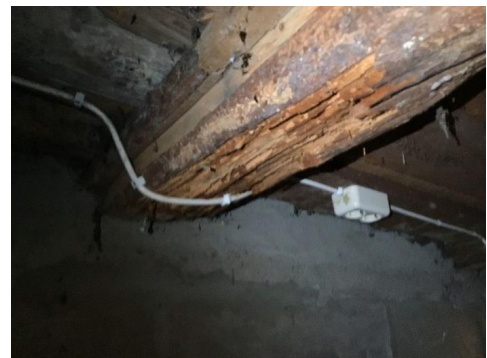
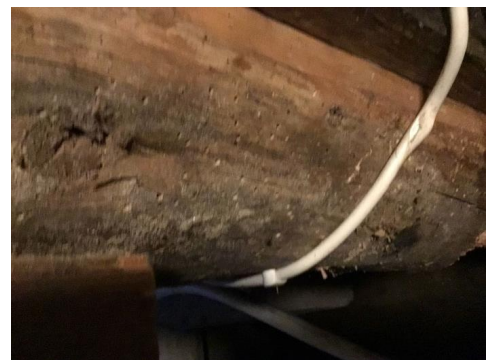
- Det er målt høydeforskjell på mellom 15-30 mm gjennom hele rommet. Tilstandsgrad 2 gis med bakgrunn i standardens krav til godkjente måleavvik.
- Det er registrert symptom på sopp/råte.
- Målt høydeforskjell på mellom 10 - 20 mm innenfor en lengde på 2 meter. Tilstandsgrad 2 gis med bakgrunn i standardens krav til godkjente måleavvik.
- Det er registrert symptom på aktivitet fra skadedyr

- Det må gjennomføres ytterligere undersøkelser.
- Konstruksjonene må sikres mot råte, sopp og skadedyr.
- Råteskadet treverk må skiftes.
- For å få tilstandsgrad 0 eller 1 må høydeforskjeller rettes opp. Ytterligere undersøkelser må foretas for å få kartlagt omfanget for utbedring.

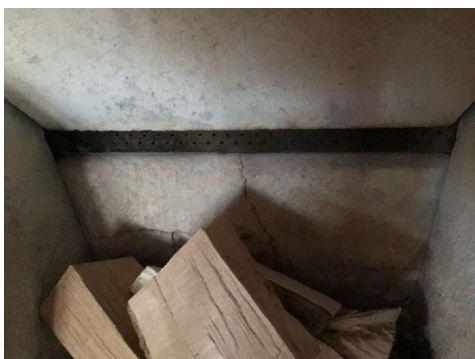
- Pipevanger er ikke synlige.
- Det er påvist sprekker i ildfast stein inne i ovnen.
- Mer enn halvparten av forventet brukstid er passert på pipe.

Det er tapet og våtromsplater på pipe 2 etg.  
Sprekker i vedovn. Selger opplyser at det er bestilt nye plater

sprekk

- Det bør foretas nærmere undersøkelser av pipeløp.
- Pipevanger må gjøres tilgjengelig.
- Skadet stein i ovnen må skiftes ut for å lukke avviket.

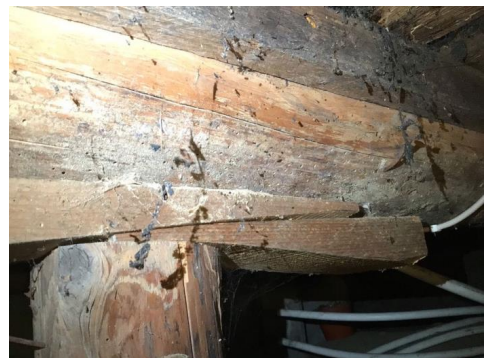
Det ble observert fuktutslag v/bruk av fuktmåler på yttervegger og gulv.  
Tegn til råte i bjelke  
Tegn til skadedyr i bjelke  
Søyle er utsatt for fukt mot betonggulv

tegn til skadedyr

Kontrollere kjeller av skadedyrfirma  
Skifte bjelker med råteskader  
Løfte søyle fra gulv (legge noe mellom)  
Legge fuktsikring i gulv dersom det legges nytt gulv

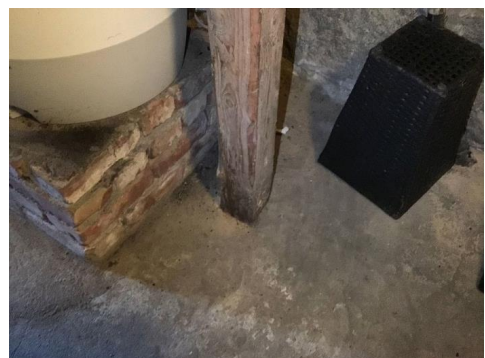
stolpe med fuktoppsug mot betong

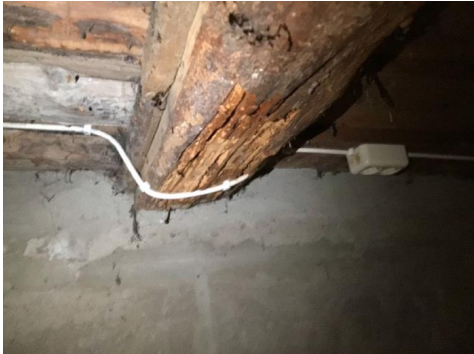
råte i bjelke

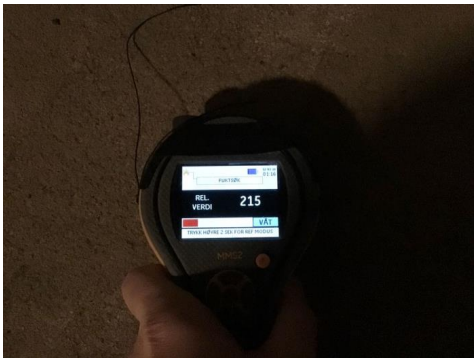
fuktutslag

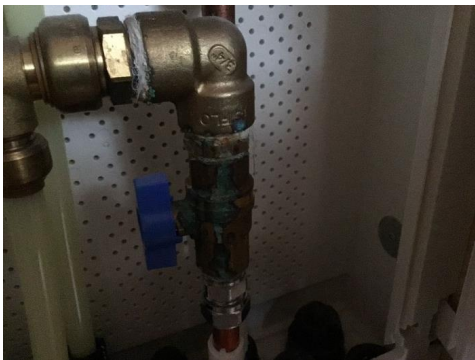
- Mer enn halvparten av forventet brukstid er passert på innvendige vannledninger.
- Det er påvist andre avvik:

Noe irr på rør i skap

- Det er ikke behov for utbedringstiltak siden anlegget fungerer i dag, men ut ifra alder kan skader plutselig oppstå på eldre anlegg.
- I forbindelse med oppgradering av våtrom vil det være naturlig med utskiftning av rør.
- Det må foretas tiltak for å lukke avviket.
