Tilstandsrapport

Fritidsbolig

Hyldalen 393, 3660 RJUKAN

Befaringsdato: 30.08.2024

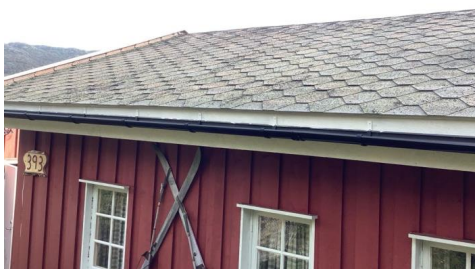
! TG 2 Takteking

Taktekkingen er av pappshingel. Taket er besiktiget fra bakkenivå.

- Mer enn halvparten av forventet brukstid er passert på taktekkingen.
- Taktekkingen har mose og slitasje på grunn av elde.

- Overvåk tilstanden jevnlig. For å få tilstandsgrad 0 eller 1 må tekkingen skiftes ut, men tidspunktet for når dette er nødvendig er vanskelig å si noe om.
- Lokal utbedring må utføres.

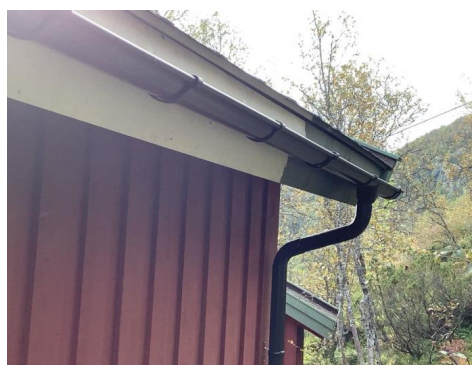
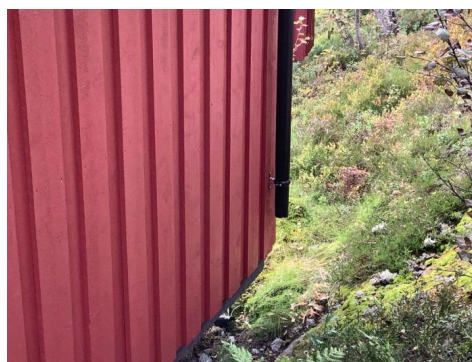
! TG 2 Nedløp og beslag

- Det er ikke tilfredsstillende bortledning av vann fra taknedløp ved grunnmur.

- Det bør lages system for bortledning av vann fra taknedløp ved grunnmur.

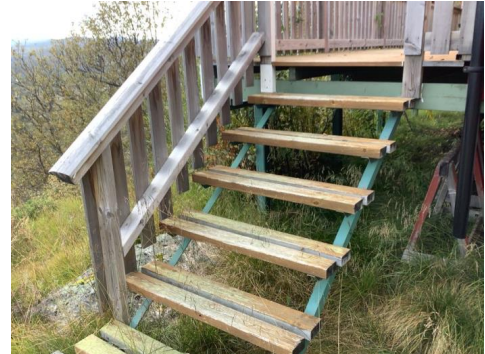
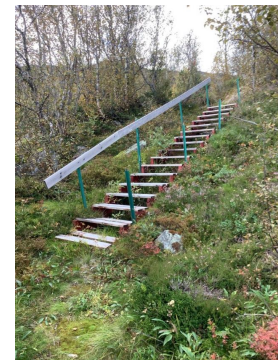
! TG 3 Utvendige trapper

Det er etablert terrengtrapp som adkomst til objektet.
Trapp til veranda som hovedadkomst til objektet.

- Åpninger i rekkverk er ikke i henhold til krav i dagens forskrifter.
- Det er ikke montert rekkverk.

- Åpninger i rekkverk må endres for å tilfredsstille krav på byggemeldingstidspunktet.
- Rekkverk må monteres for å lukke avviket.

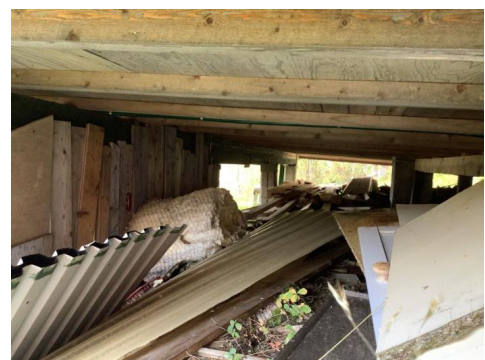
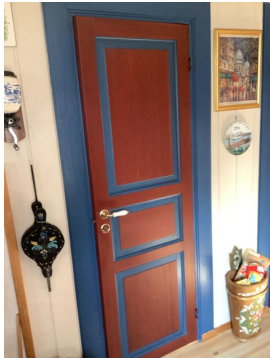
TG 2 Innvendige dører

- Det er påvist avvik som tilsier at det bør foretas tiltak på enkelte dører.

- Enkelte dører må justeres.

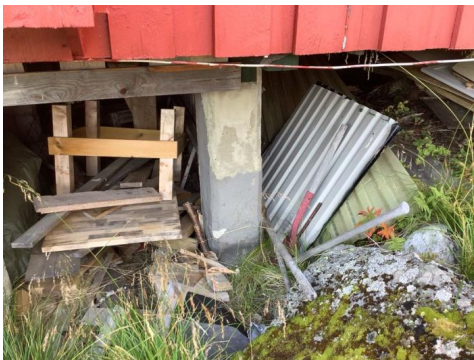
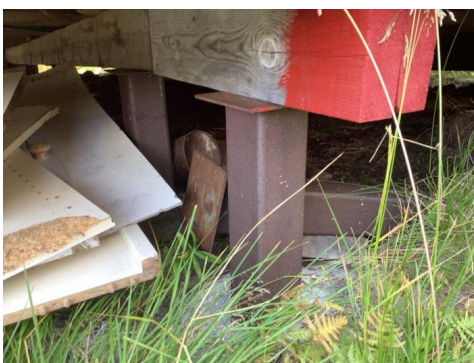
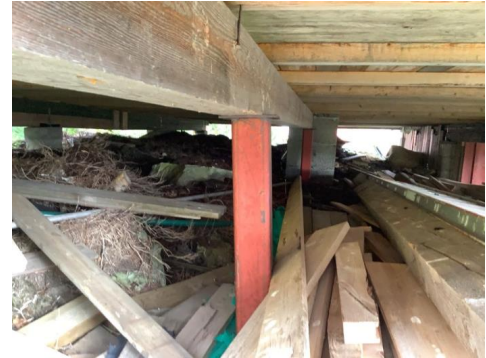
Observerte forhold som krever strakstiltak, er å gjennomgå stabilitet på deler av fundamenteringen.
Mot nord er skråningsfot nært på objektet. Vinterstid vil det bli liggende store mengder snø grunnet vær-retning.
Denne snøen vil tynge tungt inn mot veggflaten og utøve press på fundamenteringen.

Det er observert større avvik som skjevheter og mangler på understøttelse av bæresystem på fritidsboligen.

- Det må foretas tiltak for å lukke avviket.

Disse forhold må undersøkes nærmere og straks tiltak må etableres.

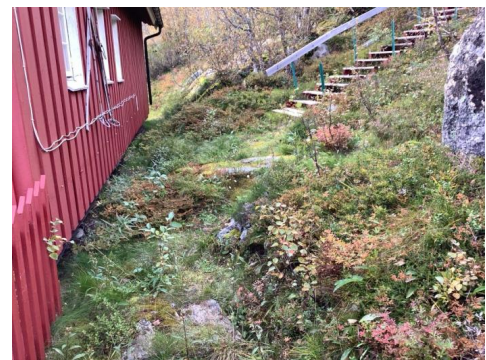
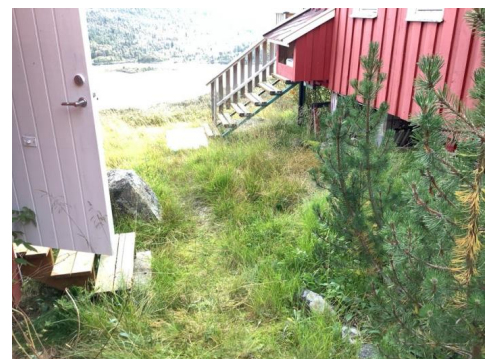
! TG 2 Terrengforhold

Terreng er naturtomt og består av lyng og mose. Fjellbjørk og løvskog.

- Det bør foretas terrengjusteringer.
