# Tilstandsrapport

Tomannsbolig

Fiolveien 3 A, 1850 MYSEN

Befaringsdato: 30.10.2025

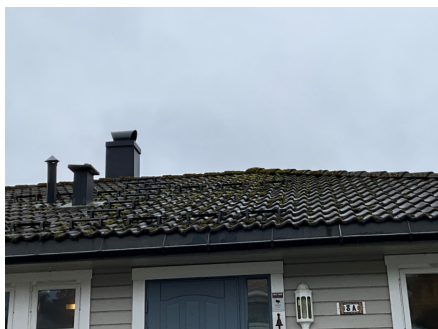
• Når takteking og undertak begynner å bli gamle, øker risikoen for lekkasjer, noe som kan føre til omfattende og kostbare reparasjoner av underliggende konstruksjoner dersom en ikke foretar tiltak på konstruksjonene før dette oppstår.

- Taktekingen er eldre og det er påvist slitasje/mosevekst. Mosen bør fjernes for å hindre fuktopphopning og forlenget nedbryting av taktekingen. Taket bør følges opp jevnlig med tanke på slitasje, og utskifting kan bli nødvendig på sikt.

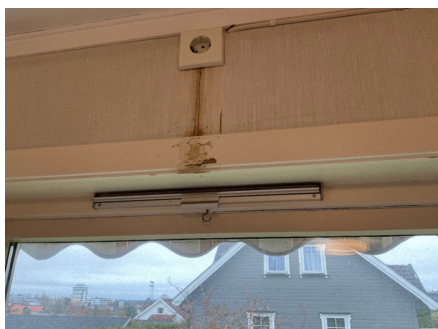
- Det er ingen eller liten lufting i nedre kant av kledning mot grunnmur.
- Det er påvist fuktskader i veggkonstruksjonen.

- Påvist fuktskader på noen overflater innvending samt på listverket og utforminger innvending. Fuktskader kan relateres til kondensering, som følge av for dårlig ventilasjon eller for dårlig tetting rundt vinduer.

- Ikke tilstrekkelig med lufting mellom kledning og yttervegg. God lufting er viktig og skal drenere ned og lede ut vann som trenger gjennom regnskjermen, slippe ut eventuell fuktighet fra indre deler av veggens samt gi mulighet for at fuktighet kan tørke ut fra baksiden av regnskjermen.

- Fuktskadede konstruksjoner må skiftes ut, og årsak til skadene utbedres.
- Uten tilstrekkelig lufting bak bordkledningen kan fuktighet som trenger inn bak bordene eller gjennom veggens innenfra ikke tørke opp. Dette skaper ideelle forhold for råtesopp og muggvekst.

Det bør utføres utbedringer for å sikre tilstrekkelig lufting bak kledningen, spesielt ved eventuell utsifting av kledning, for å redusere risikoen for ytterligere fuktskader i veggkonstruksjonen.

Manglende lufting kan føre til at fuktighet ikke tørker ut, noe som øker faren for råte, sopp og skader på konstruksjonen over tid.

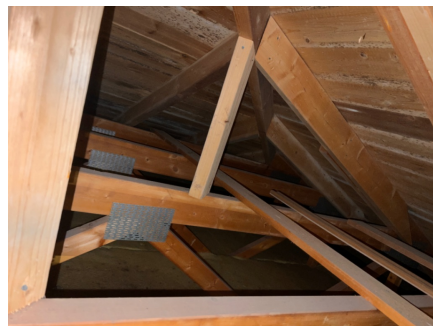
## TG 2 Takkonstruksjon/Loft

- Det er begrenset/dårlig ventilering av takkonstruksjonen.
- Det er påvist fuktskjolder/skader i takkonstruksjonen.

- Begrenset med lufting ned mot ender av loftet. God og kontinuerlig lufting er viktig, slik at risiko for skader reduseres.

- Registrert område med muggsopp/svertesopp i undertaket på loftet. Årsak er trolig fordi det er for fuktig på loftet, fra boligen kommer fuktig luft opp på loftet, som kjøles ned. Også påvist fuktskjolder på gulvet, som er tegn på kondensering.

- Påvist noe fuktskjolder rundt pipe, ikke fuktig på befaringsdagen.

Luftingen på loftet bør forbedres for å redusere risikoen for kondens, muggsopp og fuktskader i takkonstruksjonen.

Områder med muggsopp og fuktskjolder bør følges opp og eventuelt utbedres for å hindre videre skadeutvikling.

Det anbefales jevnlig tilsyn, spesielt rundt gjennomføringer og pipe, da disse er utsatte punkter for lekkasje.

Ved eventuell omlegging av takteking bør lufting over tak vurderes for å redusere risikoen for fremtidige fuktproblemer.

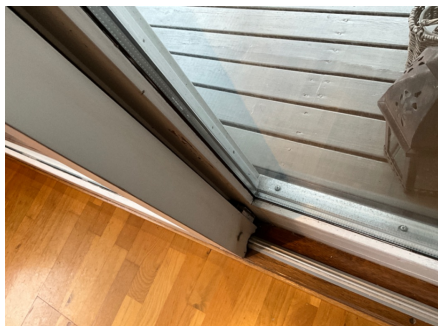
## TG 2 Vinduer

Vinduer har rammer og karmen av tre.  
Vindusglass har 2-lags isoler-/energiglass fra byggeåret.

- Det er påvist avvik rundt innsettingsdetaljer.
- Karmene i vinduer er slitte og det er sprekker i trevirket.
- Det er påvist andre avvik:
  - Ikke påvist tilfredsstillende tetting rundt vinduer, mangler vannbrettbeslag i underkant av vinduer i underetasje.
  - Vinduets karmen har synlige sprekker som kan svekke funksjon og tetthet over tid, forårsaket av aldring, fukt samt manglende vedlikehold.
  - Det er observert tegn på innvendig kondensering rundt flere vinduer. Dette indikerer at det kan være redusert isolasjonsevne i glassene eller utilstrekkelig ventilasjon i rommet, som fører til oppsamling av fuktighet på innsiden av vinduene.

- Dersom avvik ikke utbedres er det fare for videre skadeutvikling.
  - Beslag under vinduene må monteres korrekt for å sikre tetthet og unngå fuktskader. Manglende beslag kan føre til vanninntrengning og skade på omkringliggende konstruksjoner.
  - Ventilasjonen bør forbedres, eller utskifting av gamle vinduer vurderes for å redusere kondens. Uten tiltak kan fukt føre til skader på karmene, muggdannelse og svekket innneklima.
  - Slitte vinduskarmen med sprekker bør repareres, vedlikeholdes eller skiftes ut for å sikre tetthet og forhindre fuktskader. Uten tiltak kan skadene forverres og svekke vinduets funksjon.

- Andre tiltak:
  - Utettheten mellom dørbladene bør utbedres, for eksempel ved å bytte eller forbedre tetningslister, for å unngå varmetap, kald trekk og økte oppvarmingskostnader.
  - Tegn på innvendig kondensering av glass bør undersøkes nærmere, og tiltak for bedre tetting eller ventilasjon bør vurderes, da dette kan føre til fuktskader på omkringliggende konstruksjoner og redusert levetid for dørene.

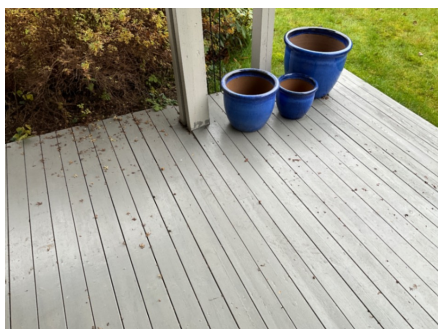
## TG 2 Balkonger, terrasser og rom under balkonger

Terrasse på ca. 10 m<sup>2</sup>, vendt mot sydvest, med tilgang fra soverom og hage. Av materialer er det benyttet trykkipregnerte gulvbord.

- Det er påvist værslitt og oppsprukket trevirke/trepaneler på terrasser, som følge av eksponering for vær og vind over tid samt manglende vedlikehold.  
- Det er påvist skjevheter i terrasse/veranda, sannsynligvis som følge av utilstrekkelig eller mangelfullt grunnarbeid og fundamentering.  
- Rekkverkshøyden er målt til under 1 meter, noe som ikke oppfyller dagens krav til rekkverkshøyde. Likevel er rekkverket i samsvar med de byggt tekniske forskriftene som var gjeldende på oppføringstidspunktet. Tilstandsgraden (TG) er satt på bakgrunn av standardens krav til høyde på rekkverk.

- Rekkverkshøyde må endres for å tilfredsstille krav på byggemeldingstidspunktet.
- Det må foretas tiltak for å lukke avviket.
- Lokal utbedring må utføres.

Trevirket bør slipes, behandles og eventuelt byttes ut der det er mest slitt, for å forhindre videre oppsprekking, redusert levetid og økt risiko for råte og skader på terrassen.

Grunnarbeidet og fundamenteringen bør vurderes og eventuelt forbedres for å rette opp skjevheter og hindre videre setninger, da manglende tiltak kan føre til ytterligere skjevheter og konstruksjonsskader over tid.

Rekkverkets høyde kan beholdes som den er, da den oppfyller kravene fra oppføringstidspunktet, men forhøyelse til dagens standard anbefales for økt sikkerhet og for å redusere risikoen for fallulykker.

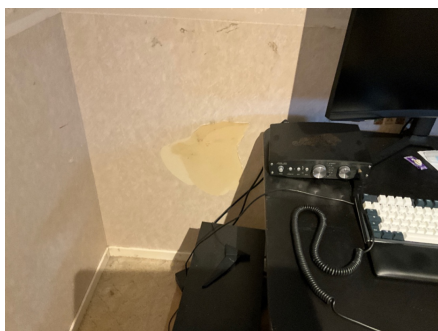
### TG 2 Overflater

- De innvendige overflatene viser mer slitasje enn forventet ved normal bruk, med riper, misfarging og andre tegn på høy belastning eller manglende vedlikehold. Også påvist en del fuktskjolder på omramming rundt vinduer, som følge av kondensering.

Fuktskjolder rundt vinduer bør undersøkes nærmere og årsaken utbedres for å hindre videre fuktskader og mulig utvikling av mugg eller råte.

Manglende tiltak kan medføre redusert bokomfort, økt vedlikeholdsbehov og risiko for ytterligere skader på bygningsdeler.

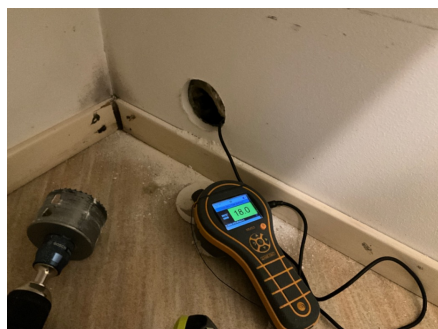
Gulvet er av betong. Veggene har plater. Hulltaking er foretatt, og det er påvist avvik i konstruksjonen. Hulltaking er foretatt i bod. Fuktvotemåling (vekt%) i konstruksjonen ble målt til 18.

- Det er gjennom målinger påvist høyt fuktnivå i trevegger i underetg./kjeller, det er derfor ikke foretatt hulltaking
- Grunnmuren er en Multimur. Grunnmuren er særlig fuktutsatt konstruksjon og har høy skadefrekvens.

- Etter hulltaking ble det målt ca. 18 vektprosent fukt i vegg. Treverk skal ha fuktinnhold lavere enn 15 vektprosent. I treverk med fuktighet over 17 vektprosent øker faren for råte og muggsoppvekst. Det er også påvist noe muggsopp på overflater, noe som kan være tegn på for høy luftfuktighet i rommene.

- Det er registrert plast i utforede vegger i kjeller. Frem til 1990-tallet ble det ofte benyttet fuktsperre av plast for å hindre fukt i å nå den innvendige kledningen og rommet. Denne typen konstruksjon anses nå som en risikokonstruksjon og anbefales ikke.

- Multimurelementet var en vanlig byggemåte på 1980- og 1990-tallet, men har høyere risiko for fukt-, mugg- og råteskader. Dette skyldes at multimuren består av et betongytte med organisk kjerne. Dersom det oppstår hull i betongen, kan muren absorbere fukt og få skader.

- Andre tiltak:
- Ytterligere undersøkelser må foretas for å få kartlagt tilstanden og omfanget på eventuelle skader.

Det påviste fuktnivået tilsier at konstruksjonen bør følges opp jevnlig. Ved tegn til økning i fukt eller synlige endringer, bør det gjennomføres ytterligere undersøkelser for å vurdere behovet for tiltak.

Multimur har økt risiko for fukt-, mugg- og råteskader, spesielt dersom dreneringsfunksjonen er svekket. Jevnlige undersøkelser anbefales for å avdekke eventuelle skader tidlig.

Uten tiltak kan fuktproblemer føre til nedbrytning av materialet, råte, muggsoppvekst og redusert konstruksjonsstyrke.

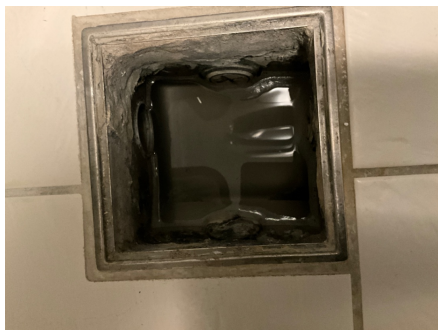
Manglende tetthet innebærer økt risiko for lekkasjer og fuktskader i tilstøtende konstruksjoner.

**Kostnadsestimat: 100 000 - 200 000**

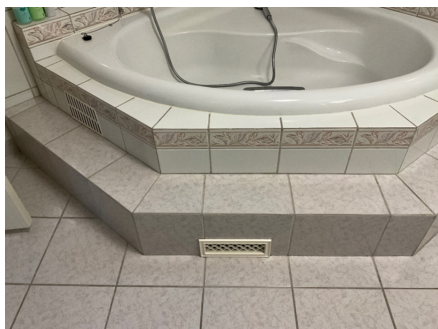
### UNDERETASJE > BAD

- Manglende oppgradering av våtrommet medfører høy risiko for at konstruksjonene ikke vil tåle vanlig bruk av vann eller lekkasjer. Selv om det er dusjkabinett, er det fortsatt en betydelig risiko for at våtrommets konstruksjoner ikke tåler lekkasjer. Dette kan føre til fuktskader på tilstøtende konstruksjoner.

Badet kan fortsatt benyttes med tett dusjkabinett eller badekar, men det gis ingen garantier for fuksikkerhet ved eventuelle lekkasjer.

For å utbedre avviket bør våtrommet totalrenoveres med nytt, dokumentert tettesjikt og korrekt utførelse etter dagens krav. Uten tiltak er det betydelig risiko for lekkasjer og fuktskader som kan skade tilstøtende konstruksjoner.

Jevnlig rensing av sluket er viktig, da utilstrekkelig tetting rundt sluket er en vanlig årsak til lekkasjer fra bad. Det må påses at vann ikke blir stående over vannlåsen i sluket for å redusere risikoen for vannskader.

**Kostnadsestimat: 200 000 - 500 000**
