Fiolveien 3A, 1850 MYSEN

**Mysen - Sentralt beliggende bolig  
med bl.a 3 soverom. Gangavstand  
til alt. Ca. 55 min. m/tog til Oslo S.**

Befaringsdato: 30.10.2025

Rapportdato: 04.11.2025

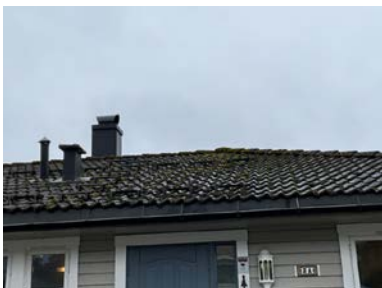
• Når takteking og undertak begynner å bli gamle, øker risikoen for lekkasjer, noe som kan føre til omfattende og kostbare reparasjoner av underliggende konstruksjoner dersom en ikke foretar tiltak på konstruksjonene før dette oppstår.

- Taktekingen er eldre og det er påvist slitasje/mosevekst. Mosen bør fjernes for å hindre fuktopphopning og forlenget nedbryting av taktekingen. Taket bør følges opp jevnlig med tanke på slitasje, og utskifting kan bli nødvendig på sikt.

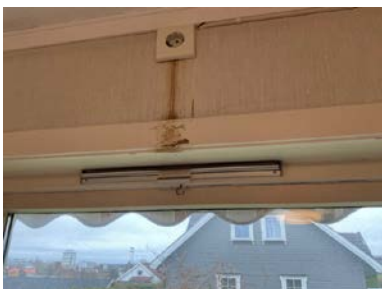
Det bør utføres utbedringer for å sikre tilstrekkelig lufting bak kledningen, spesielt ved eventuell utskifting av kledning, for å redusere risikoen for ytterligere fuktskader i veggkonstruksjonen.

Manglende lufting kan føre til at fuktighet ikke tørker ut, noe som øker faren for råte, sopp og skader på konstruksjonen over tid.

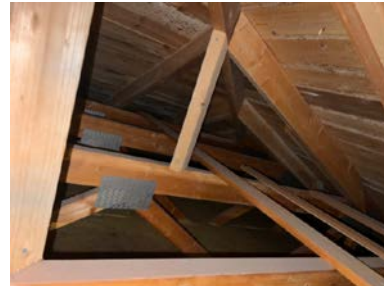
Ved eventuell omlegging av takteking bør lufting over tak vurderes for å redusere risikoen for fremtidige fuktproblemer.

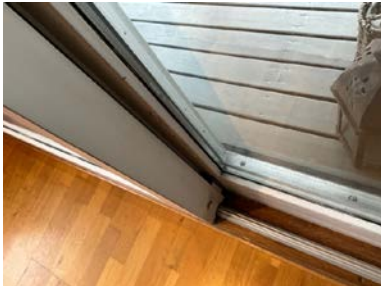
- Andre tiltak:
- Utettheten mellom dørbladene bør utbedres, for eksempel ved å bytte eller forbedre tetningslister, for å unngå varmetap, kald trekk og økte oppvarmingskostnader.
- Tegn på innvendig kondensering av glass bør undersøkes nærmere, og tiltak for bedre tetting eller ventilasjon bør vurderes, da dette kan føre til fuktskader på omkringliggende konstruksjoner og redusert levetid for dørene.

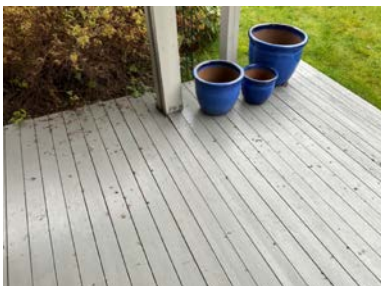
Grunnarbeidet og fundamenteringen bør vurderes og eventuelt forbedres for å rette opp skjevheter og hindre videre setninger, da manglende tiltak kan føre til ytterligere skjevheter og konstruksjonsskader over tid.

Rekkverkets høyde kan beholdes som den er, da den oppfyller kravene fra oppføringstidspunktet, men forhøyelse til dagens standard anbefales for økt sikkerhet og for å redusere risikoen for fallulykker.

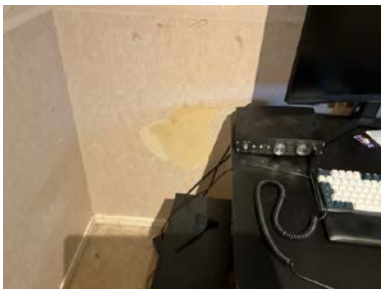
Fuktskjolder rundt vinduer bør undersøkes nærmere og årsaken utbedres for å hindre videre fuktskader og mulig utvikling av mugg eller råte.

Manglende tiltak kan medføre redusert bokomfort, økt vedlikeholdsbehov og risiko for ytterligere skader på bygningsdeler.

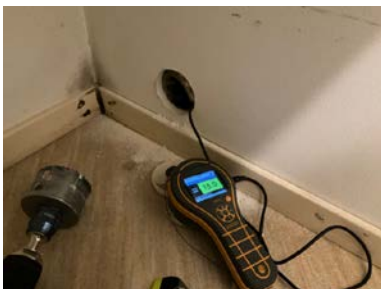
Multimur har økt risiko for fukt-, mugg- og råteskader, spesielt dersom dreneringsfunksjonen er svekket. Jevnlige undersøkelser anbefales for å avdekke eventuelle skader tidlig.

Uten tiltak kan fuktproblemer føre til nedbrytning av materialet, råte, muggsoppvekst og redusert konstruksjonsstyrke.

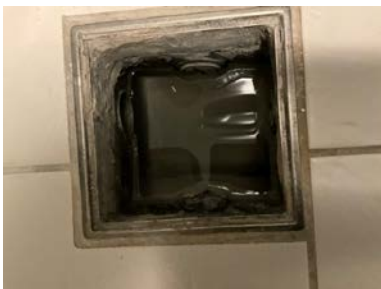
Manglende tetthet innebærer økt risiko for lekkasjer og fuktskader i tilstøtende konstruksjoner.

**Kostnadsestimat: 100 000 - 200 000**

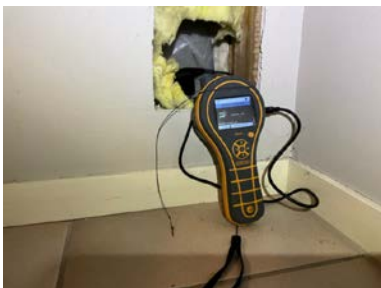
Hulltakning er ikke foretatt, grunnet tilliggende konstruksjoner mot bad. Det er dog foretatt fuktmåling i vegg mot bad, under trapp (inspeksjonsluke), ikke på påvist unormale forhold.
