Fiolveien 3A, 1850 MYSEN

**Mysen-Sentralt beliggende bolig med bl.a 3 soverom og usjenert hage. Gangavstand til alt. Ca. 55 min. m/tog til Oslo S.**

Befaringsdato: 30.10.2025

Rapportdato: 04.11.2025

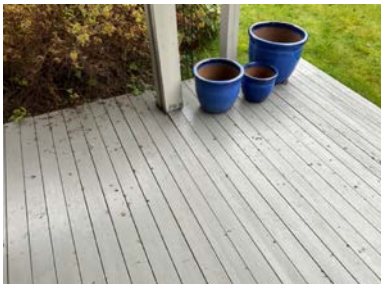
## TG 2 Overflater

- Overflater har en del slitasjegrad utover det en kan forvente.
- De innvendige overflatene viser mer slitasje enn forventet ved normal bruk, med riper, misfarging og andre tegn på høy belastning eller manglende vedlikehold. Også påvist en del fuktskjolder på omramming rundt vinduer, som følge av kondensering. Overflater med betydelig slitasje bør utbedres eller skiftes for å sikre tilfredsstillende innemiljø og estetisk standard. Fuktskjolder rundt vinduer bør undersøkes nærmere og årsaken utbedres for å hindre videre fuktskader og mulig utvikling av mugg eller råte. Manglende tiltak kan medføre redusert bocomfort, økt vedlikeholdsbehov og risiko for ytterligere skader på bygningsdeler.

Manglende tiltak kan medføre redusert bokomfort, økt vedlikeholdsbehov og risiko for ytterligere skader på bygningsdeler.

Fuktskjolder rundt vinduer bør undersøkes nærmere og årsaken utbedres for å hindre videre fuktskader og mulig utvikling av mugg eller råte.
