Fiolveien 3A, 1850 MYSEN

**Mysen-Sentralt beliggende bolig med bl.a 3 soverom og usjenert hage. Gangavstand til alt. Ca. 55 min. m/tog til Oslo S.**

Befaringsdato: 30.10.2025

Rapportdato: 04.11.2025

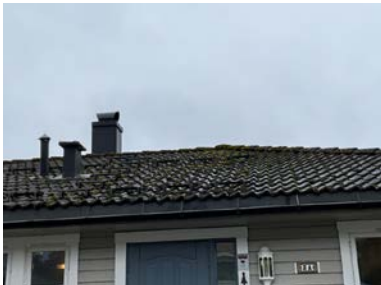
• Når takteking og undertak begynner å bli gamle, øker risikoen for lekkasjer, noe som kan føre til omfattende og kostbare reparasjoner av underliggende konstruksjoner dersom en ikke foretar tiltak på konstruksjonene før dette oppstår.

- Taktekingen er eldre og det er påvist slitasje/mosevekst. Mosen bør fjernes for å hindre fuktopphopning og forlenget nedbryting av taktekingen. Taket bør følges opp jevnlig med tanke på slitasje, og utskifting kan bli nødvendig på sikt.

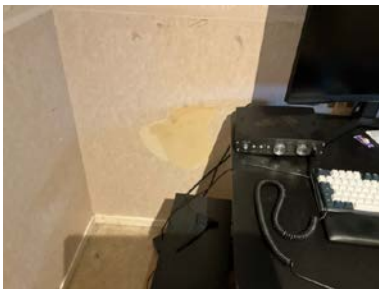
Manglende tiltak kan medføre redusert bokomfort, økt vedlikeholdsbehov og risiko for ytterligere skader på bygningsdeler.

Fuktskjolder rundt vinduer bør undersøkes nærmere og årsaken utbedres for å hindre videre fuktskader og mulig utvikling av mugg eller råte.

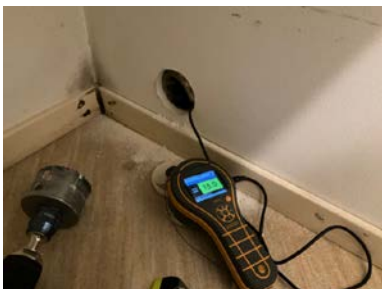
Multimur har økt risiko for fukt-, mugg- og råteskader, spesielt dersom dreneringsfunksjonen er svekket. Jevnlige undersøkelser anbefales for å avdekke eventuelle skader tidlig.

Uten tiltak kan fuktproblemer føre til nedbrytning av materialet, råte, muggsoppvekst og redusert konstruksjonsstyrke.
