Leilighet  
Løytnant Møllers veg 7 B  
2080 Eidsvoll

**Boligens tekniske tilstand:**

Dato: 29/07/2025

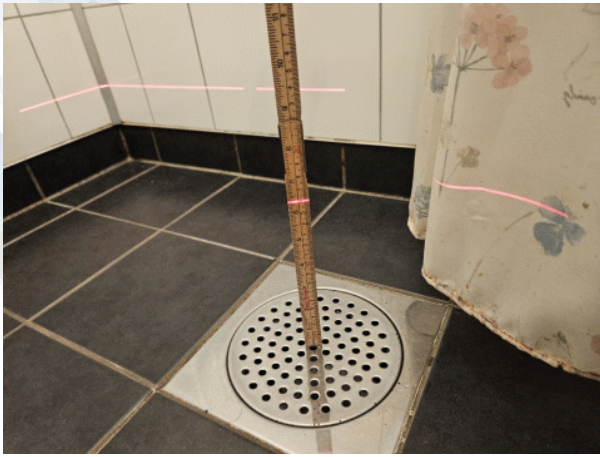
#### TG 2 1.1.2 Overflate gulv

- Det er ikke påvist riss og sprekker.
- Det er ikke påvist sprekker i fuger.
- Det er ikke påvist bom (hulrom) under fliser.
- Det er ikke påvist spor etter råteskade, muggvekst eller skadedyr.
- Det er ikke påvist tilfredsstillende fall til sluket. Se under.
- Terskel er vurdert som tilfredsstillende.
- Det er ikke påvist tilfredsstillende høydeforskjell fra toppen av sluket til toppen av membranen ved dørterskelen. Se under.
- Det er påvist flekker eller andre skader. Se under.

Gulvfliser fremstår i god stand, hjemmelshaver opplyser om at det er lagt ny silikon mellom gulv og veggsokke. TGIU

**Merknader:** Utskifting/vedlikehold: Normal tid før utskifting av gulv i våtrom med keramiske fliser direkte på membran er 10 - 30 år.

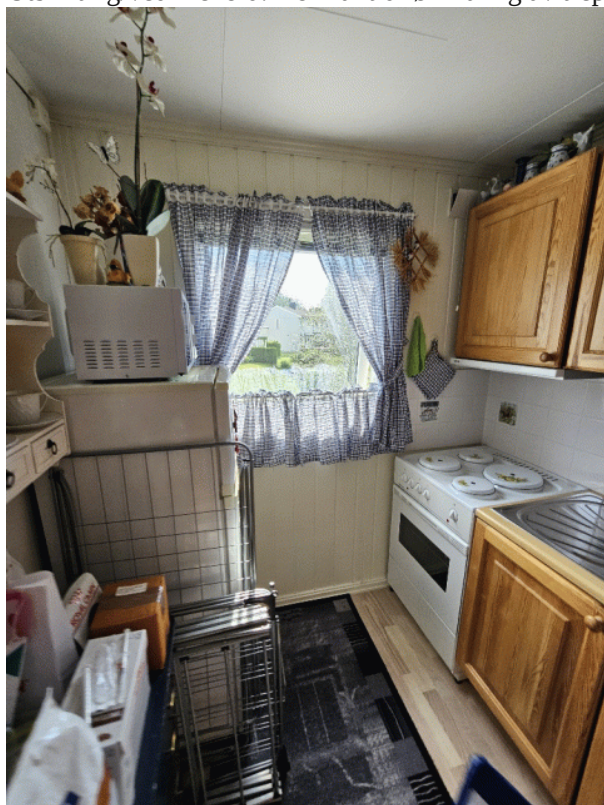
På befaringsdagen ble det fuktsøkt normale verdier på tilfeldige utvalgte steder på vegger og gulv. TG1

Hvitevarer er ikke funksjonstestet. TGIU hjemmelshaver melder ingen avvik.

Utskifting/vedlikehold: Blandebatterier byttes normalt pga. drypplekkasjer, funksjonssvikt eller umoderne design 10 - 25 år, anbefalt brukstid 15 år.

Utskifting/vedlikehold: Normal tid før utskifting av laminatgulv er 10 - 20 år.

Utskifting/vedlikehold: Normal tid før maling av trepanel er 6 - 10 år.

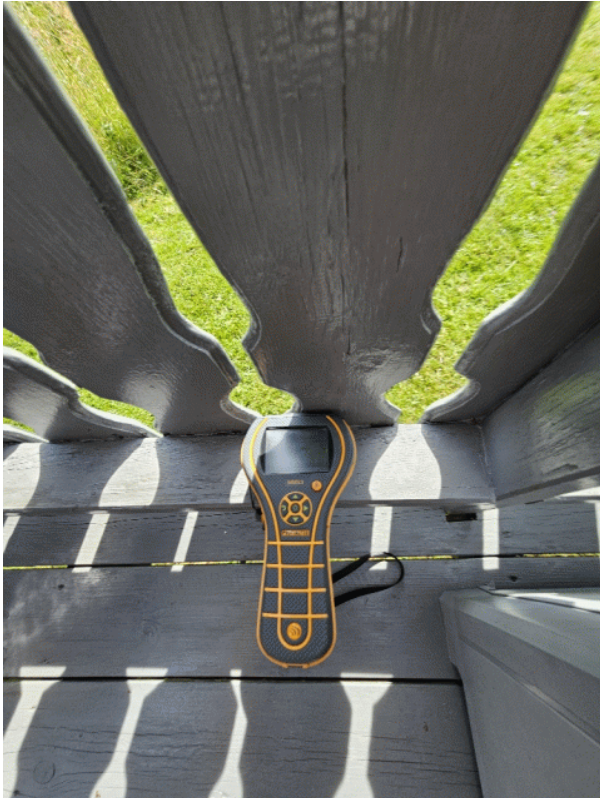
Det er noe fuktskadet panelbord på nedre del av rekkverket og det må påberegnes å bytte noen av panelbordene i nær fremtid.

Terrassebord fremstår i grei stand, men det stedvis mye tørrsprekker på enkelte terrassebord.

**Merknader:** Utskifting/vedlikehold: Normal tid før utskifting av terrassebord er 10 - 20 år.

Utskifting/vedlikehold: Normal tid før overflatebehandling av terrassebord er 4 - 8 år.

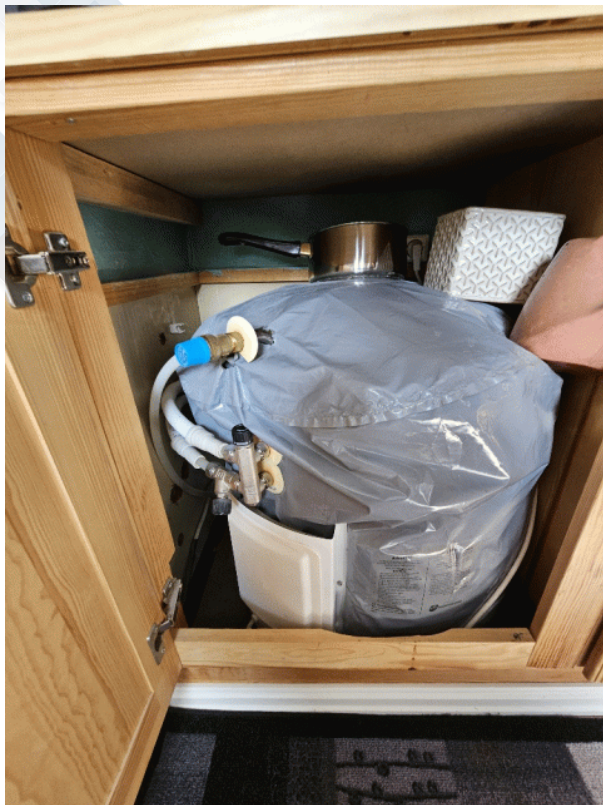
Berederen er ikke lekkasjesikret.

Det antas at varmtvannsbereder har passert sin forventet levetid på 20 år. TG2

**Merknader:** Utskifting/vedlikehold: Antatt normal levetid for varmtvannsbereder 20 år.

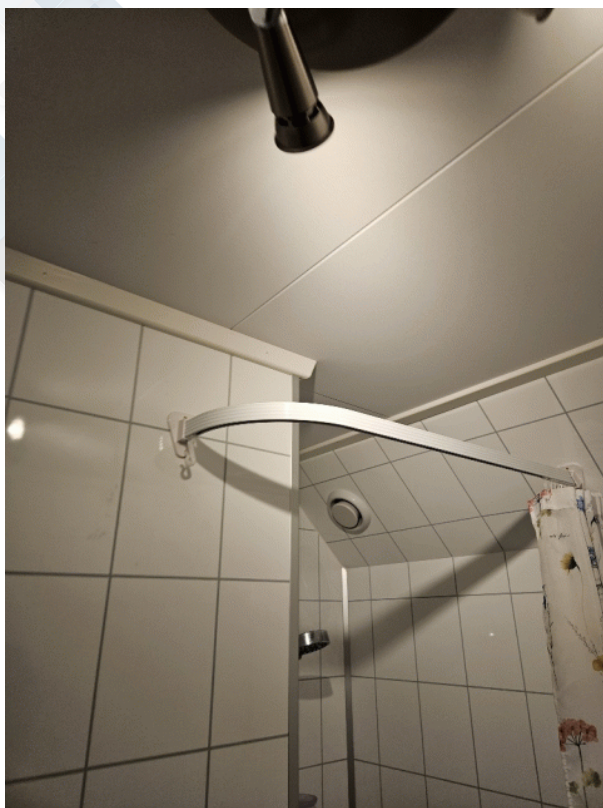
**TG 2** 6.3 Ventilasjon

Boligen har naturlig ventilasjon.

Da badet ble oppført i 2017, skulle det ha blitt montert elektrisk baderomsvifte på badet etter TEK 10 krav, hjemmelshaver opplyser om at byggefirma mente det ikke var mulighet å installere elektrisk baderomsvifte, grunnet at avtrekket står veldig nære dusjen og da ville stått fuktutsatt. TG2 i grenseland til TG3. For ytterligere å forbedre ventilasjonen i våtrommet og redusere risikoen for fuktskader, anbefales det å installere en elektrisk baderomsvifte som er spesielt konstruert for å tåle fuktige miljøer. En slik vifte vil bidra til effektiv luftutveksling, forhindre opphopning av fuktighet og beskytte mot muggdannelse.

**Merknader:** Utskifting/vedlikehold: Normal tid før rens av filter og ventilasjonsrør er 1 - 3 år.

Utskifting/vedlikehold: Avtrekksvifter anbefales skiftet ut etter 15 år.
