Tilstandsrapport

Enebolig

Brødløvsveien 2 D, 1782 HALDEN

Befaringsdato: 07.03.2025

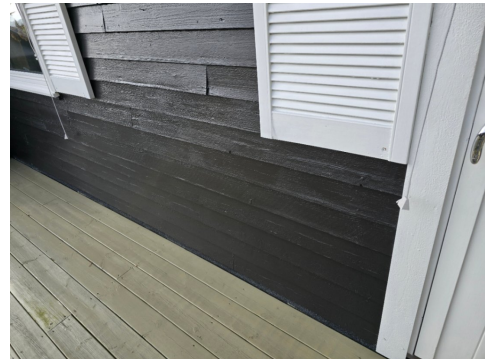
Vurdering av avvik:

- Det er påvist spredte råteskader i bordkledningen.
- Det er avvik:

Noe råteskadet bord på nedre del av vegg mot øst.

Råteskadet kledningsbord kan skiftes lokalt.

Utføre godt vedlikehold slik at ikke skader på trekledning med tørkesprekker utvikler seg.

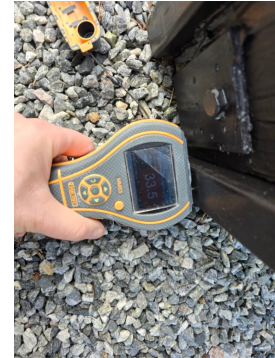
Trepilarer mot sør til terrassen er plassert tett mot terreng.
Dette medfører til stor fuktbelastning. Det er målt høy fuktighet i bunn av trepilarer.

- Tiltak:

Det er behov for vedlikehold av mark terrasser.
Utføre tiltak slik at fuktbelastning av trepilarer mot sør avtar.
Registrert fukskader i bunn av pilarer på de meste utsatte trepilarene.

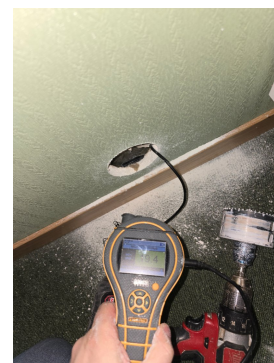
Hulltaking er foretatt og det er påvist avvik i konstruksjonen.

Fuktkvotemåling (vekt%) i konstruksjonen ble målt til 19.

- Det er gjennom hulltaking påvist høyt fuktnivå inne i trekonstruksjonen i hulltakingen, men ikke påvist fuktskader i dette området. Høy luftfuktighet kan over tid føre til muggvekst eller sverting av materialer. Samtidig kan materialer og konstruksjoner bli ødelagt.

Siden fuktmålingene er i toppen av bunnsvill er det stor sannsynlighet for vesentlig høyere fuktighetsinnhold i nedre del av bunnsvill.

Det er også registrert fuktmerker på nedre del av tapet i boden.

- Det påviste fuktnivå gir grunn til å overvåke konstruksjonen jevnlig for å se utvikling over tid, og eventuelt foreta tiltak for å unngå fuktskader.

Det bør forventes å skifte drenering rundt boligen.
