# Tilstandsrapport

Enebolig

Furuvegen 12, 2406 ELVERUM

Befaringsdato: 19.09.2025

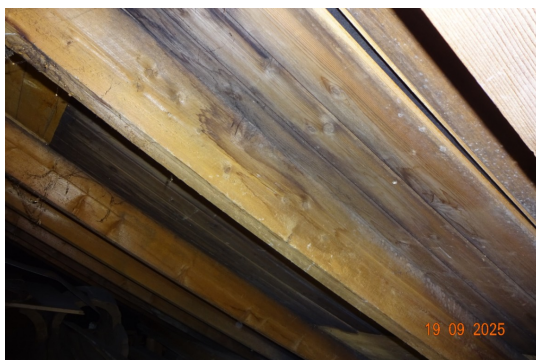
- Det er begrenset/dårlig ventilering av takkonstruksjonen.
- Det er påvist andre avvik:

Det er påvist svertesopp i undertak ved raft. Enkelte fuktmerker på takkonstruksjoner. Ved bruk av fuktmåler ble det ikke registrert unormale verdier.

Anbefaler ytterligere undersøkelser.

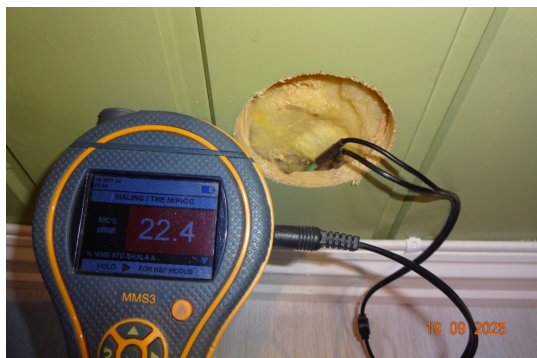
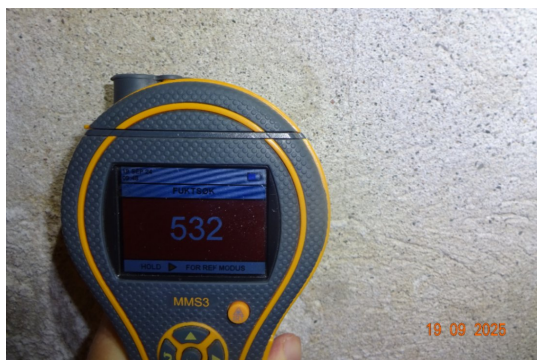
- Det er gjennom hulltaking påvist høyt fuktnivå inne i trekonstruksjonen i hulltakingen, men ikke påvist fuktskader i dette området. Høy luftfuktighet kan over tid føre til muggvekst eller sverting av materialer. Samtidig kan materialer og konstruksjoner bli ødelagt.
- Det er påvist indikasjoner på noe fuktgjennomtrenging inn i kjellermur.

Antydninger til fukt målt i kjelleryttervegg.

- Det påviste fuktnivå gir grunn til å overvåke konstruksjonen jevnlig for å se utvikling over tid, og eventuelt foreta tiltak for å unngå fuktskader.

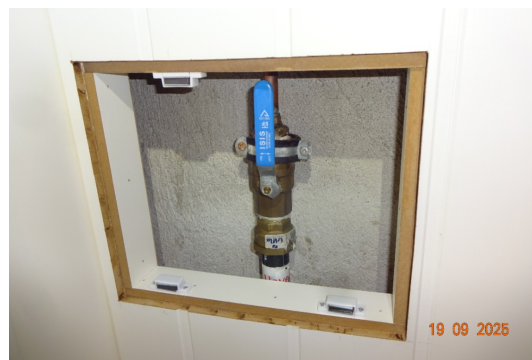
Vannrør er plassert i yttervegg på bad i 1.etasje. Fare for frost.

- Det er ikke behov for utbedringstiltak siden anlegget fungerer i dag, men ut ifra alder kan skader plutselig oppstå på eldre anlegg.
