# Tilstandsrapport

Boligbygg med flere boenheter

Bjørneveien 28, 1823 KNAPSTAD

Befaringsdato: 10.04.2025

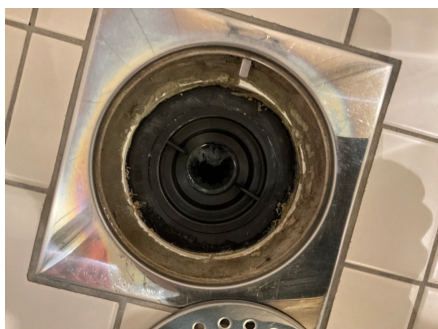
Badet/vaskerommet har plastsluk samt smøremembran med ukjent utførelse.

Tettesjiktet/membran ligger skjult i konstruksjonen, det er derfor ingen mulighet for kontroll. Vurderingen av tettesjiktet er derfor basert på alder (forventet levetid) og brukstillatelse (indikerer at ansvarsområder er ansvarsbelagt med foretak).
