# Tilstandsrapport

📍 Gransdalen 33 H, 1054 OSLO

# gnr. 106, bnr. 262

Befaringsdato: 05.12.2022

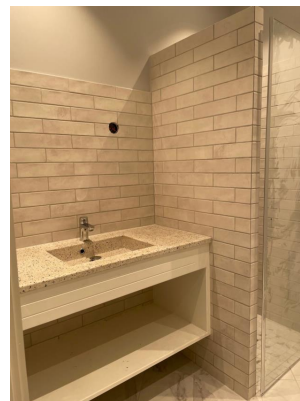
#### 1 ETASJE > BAD 2

Nytt fliselagt bad med dusj, servant og opplegg til vaskemaskin. Eier opplyser at det foreligger dokumentasjon på oppbygging av baderommet med membran, røropplegg, el-arbeider m.m..

- Rommet er et våtrom hvor det ved etablering var krav om "uavhengig kontroll", men det foreligger ingen dokumentasjon på at det er utført "uavhengig kontroll".

- Våtrommet mangler tilluftsventilering, f.eks. spalte/ventil ved dør.

- Innhent dokumentasjon, om mulig.

- Det bør etableres tilfredsstillende tilluft til våtrom f.eks. luftespalte ved dør e.l.

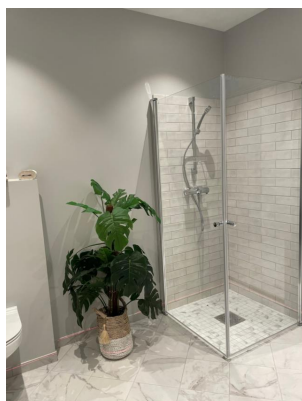
### 1 ETASJE > BAD 3

Nytt fliselagt bad med dusj, servant og veggmontert wc. Eier opplyser at det foreligger dokumentasjon på oppbygging av baderommet med membran, røropplegg, el-arbeider m.m..

- Rommet er et våtrom hvor det ved etablering var krav om "uavhengig kontroll", men det foreligger ingen dokumentasjon på at det er utført "uavhengig kontroll".

- Våtrommet mangler tilluftsventilering, f.eks. spalte/ventil ved dør.

- Innhent dokumentasjon, om mulig.

- Det bør etableres tilfredsstillende tilluft til våtrom f.eks. luftespalte ved dør e.l.

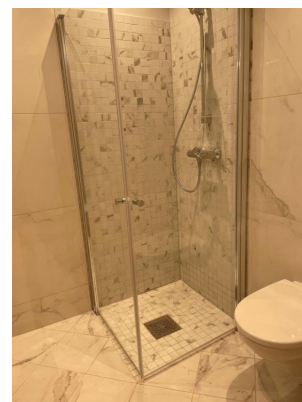
### 1 ETASJE > BAD

Nytt fliselagt bad med dusj, 2 servanter og veggmontert wc. Eier opplyser at det foreligger dokumentasjon på oppbygging av baderommet med membran, røropplegg, el-arbeider m.m.

- Rommet er et våtrom hvor det ved etablering var krav om "uavhengig kontroll", men det foreligger ingen dokumentasjon på at det er utført "uavhengig kontroll".

- Våtrommet mangler tilluftsventilering, f.eks. spalte/ventil ved dør.

- Innhent dokumentasjon, om mulig.

- Det bør etableres tilfredsstillende tilluft til våtrom f.eks. luftespalte ved dør e.l.

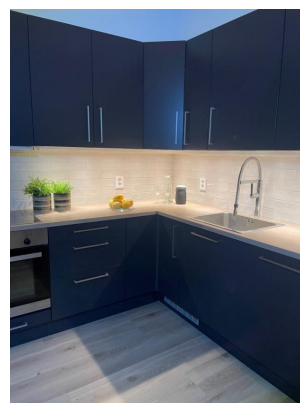
## 1 ETASJE > STUE/KJØKKEN

Nytt kjøkken med glatte fronter og ventilator. Kjøkkenet har integrert kjølfrys, komfyr, induksjonstopp og oppvaskmaskin.

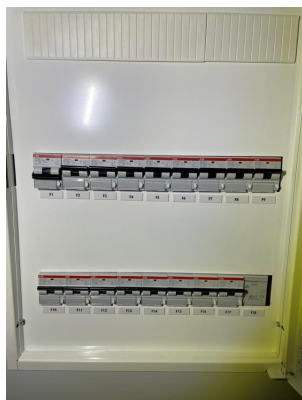
## Elektrisk anlegg

Det er nytt elanlegg i boligen. Det er opplyst at det foreligger full dokumentasjon med samsvarserklæringer på anlegget.
