# Tilstandsrapport

📍 Grandsdalen 33 H, 1054 OSLO

# Gnr. 106, Bnr. 262

Rapportdato: 07.12.2022

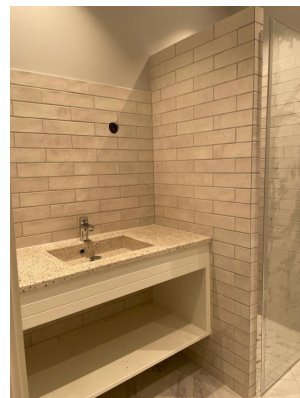
#### 1 ETASJE > BAD 2

Nytt fliselagt bad med dusj, servant og opplegg til vaskemaskin. Eier opplyser at det foreligger dokumentasjon på oppbygging av baderommet med membran, røropplegg, el-arbeider m.m..

TG 2

- Rommet er et våtrom hvor det ved etablering var krav om "uavhengig kontroll", men det foreligger ingen dokumentasjon på at det er utført "uavhengig kontroll".

- Våtrommet mangler tilluftsventilering, f.eks. spalte/ventil ved dør.

- Innhent dokumentasjon, om mulig.

- Det bør etableres tilfredsstillende tilluft til våtrom f.eks. luftespalte ved dør e.l.

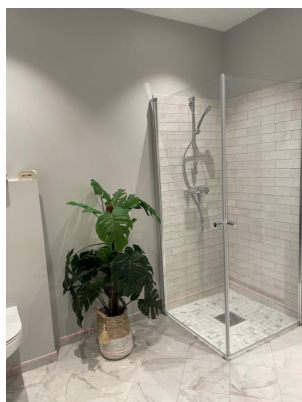
## 1 ETASJE > BAD 3

Nytt fliselagt bad med dusj, servant og veggmontert wc. Eier opplyser at det foreligger dokumentasjon på oppbygging av baderommet med membran, røropplegg, el-arbeider m.m..

TG 2

- Rommet er et våtrom hvor det ved etablering var krav om "uavhengig kontroll", men det foreligger ingen dokumentasjon på at det er utført "uavhengig kontroll".

- Våtrommet mangler tilluftsventilering, f.eks. spalte/ventil ved dør.

- Innhent dokumentasjon, om mulig.

- Det bør etableres tilfredsstillende tilluft til våtrom f.eks. luftespalte ved dør e.l.

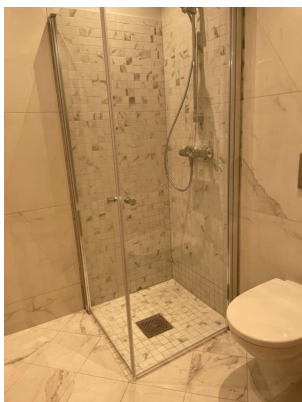
## 1 ETASJE > BAD

Nytt flislagt bad med dusj, 2 servanter og veggmontert wc. Eier opplyser at det foreligger dokumentasjon på oppbygging av baderommet med membran, røropplegg, el-arbeider m.m.

TG 2

- Rommet er et våtrom hvor det ved etablering var krav om "uavhengig kontroll", men det foreligger ingen dokumentasjon på at det er utført "uavhengig kontroll".

Det må fuges med silikon mellom veggfliser og dusjvegger.

- Våtrommet mangler tilluftsventilering, f.eks. spalte/ventil ved dør.

- Innhent dokumentasjon, om mulig.

- Det bør etableres tilfredsstillende tilluft til våtrom f.eks. luftespalte ved dør e.l.

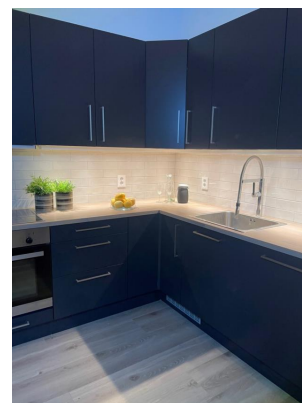
### 1 ETASJE > STUE/KJØKKEN

TG 2

Det er uferdige arbeider med røropplegg i benkeskap. Lekkasjevarsler er ikke montert.

Manglende arbeider må utføres.
